立山砂防工事専用軌道における落石対策への取り組み

国土交通省立山砂防事務所 長井隆幸, ○福田光生, 佐々木誠, 片山健
国土交通省水管理・国土保全局砂防部 三上幸三 (前立山砂防事務所)
アジア航測株式会社 船越和也, 村中亮太, 澤陽之, 染谷哲久, 熊倉歩

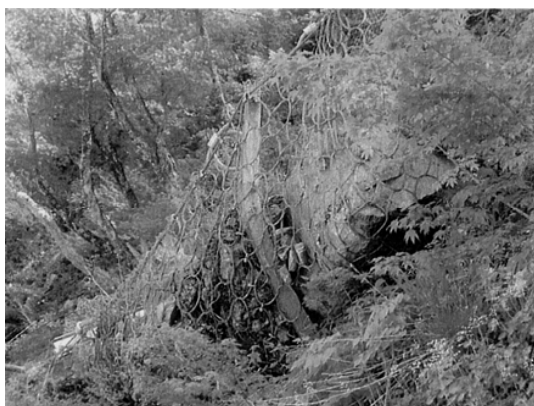
図-1 高エネルギー吸収柵で捕捉された落石事例

軌道は常願寺川右岸の急峻な斜面の下部付近を通過しており、軌道沿い斜面には露岩や転石等の落石発生源が分布している。そのため、ロープネット掛工などの原因対策や待受対策工の整備を進めてきた。待受対策工は礫径1m以上の落石を想定した高エネルギー吸収柵を重点的に整備し、これまで多くの落石被害を防止してきた(図-1)。

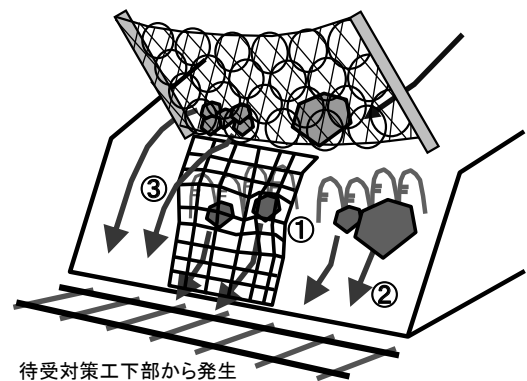
- ① 待受対策工下部から発生
- ② 原因対策工からのこぼれ出し
- ③ 待受対策工からのこぼれ出し

図-3 軌道における落石発生状況模式図

平成24年度の調査結果から礫径別の落石割合を整理すると、15cm未満の落石が全体の約85%を占めており(図-2)、落石のほとんどは15cm未満であることが分かった。また落石発生箇所の現地調査結果から、15cm未満の落石は軌道付近の待受対策工の下方斜面からの落石や、待受対策工自体からのこぼれ出しによるものが多かった(図-3)。一方で、礫径が30cm以上の落石の中には、既往待受対策工を飛び越えて発生するものもみられた。特に、このような礫径が大きく軌道に大きな影響を与える落石に対する安全管理が課題となっている。

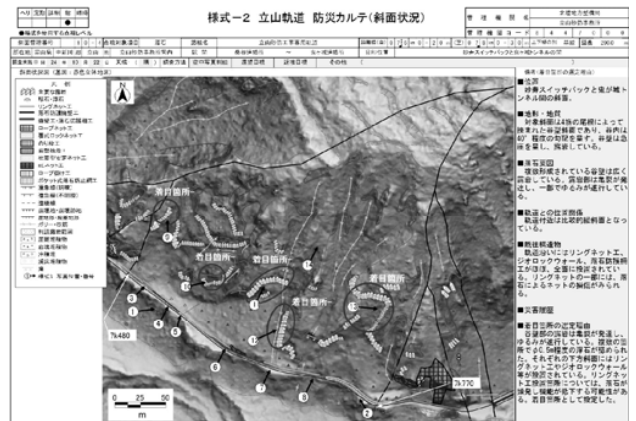
図-6 作成した軌道斜面の防災カルテの例

以上の点検方針と点検方法に基づき、職員や点検技術者に使用しやすい防災カルテを作成し、斜面の変化を的確に把握する体制を構築した(図-6)。
