ラバースチールの点検手法と機能評価方法の検討

シバタ工業株式会社 ○西村 佳樹、鳴海 正寿

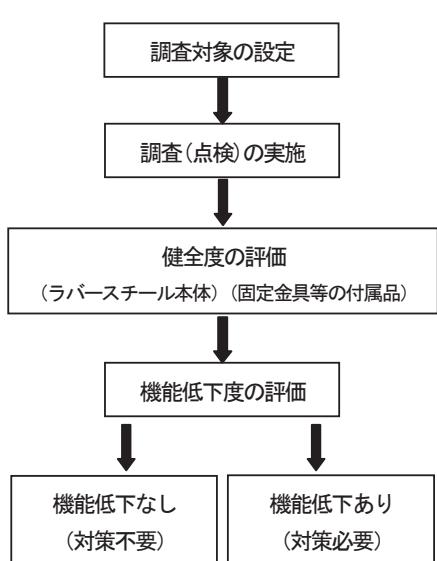
図-1 点検から対策までのフロー

点検から対策に至るまでの基本フローは図-1のように考えられ、ラバースチール本体と固定金具等の付属品について、点検項目と評価方法、取替等の対策基準を策定することで、ラバースチールの状態を正確に把握するとともに、その結果に基づき必要な対策を適切な時期に提案もしくは実施できるものと考えられる。
