写真比較による多摩川上流部における荒廃状況の変遷

筑波大学大学院生命環境科学研究科 西本 晴男

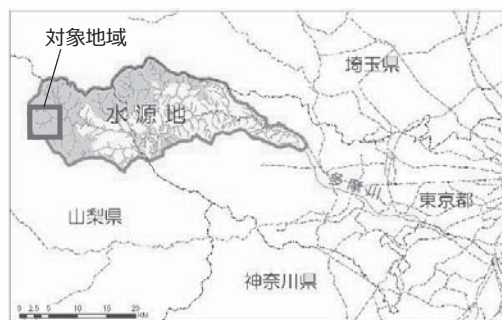
図1 対象地域の位置図

対象とした地域は、東京都水道水源林の最上流部にあたり、東端が山梨県旧丹波山村（現塩山市）落合集落、西端が倉掛尾根に位置する約21km²の山地である（図1）。

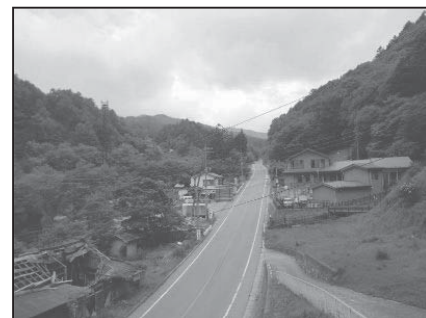
図2 落合集落周辺の山地状況の変化

図2は、地上から落合集落周辺の山地状況を撮影した3時期の写真であり、現在の東京都水道局水源管理事務所の落合出張所付近から、柳沢川の上流を展望している。1913年撮影の写真（東京都水道歴史館提供）では、写真左奥の尾根にわずかに木が生えているものの柳沢川の兩岸の山腹には木がほとんどなく、はげ山となっている。1915年より砂防工事が着手され、堰堤、筋工、植栽工の工事が進められた。1927年撮影の写真（東京都水道歴史館提供）では、山地は樹木で覆われており、砂防工事の効果が現れていることがわかる。2014年撮影の写真では木々が成長し、緑が繁茂している。

1913年撮影

1927年撮影

2014年撮影

- 1) 1910 年測量の地形図では、柳沢川の兩岸と倉掛尾根に沿って荒地の記号が広範囲に示されており、図 2 で示した 1913 年の地上写真と山地の荒廃状況がほぼ一致している。植生記号はほとんどが広葉樹である。
- 2) 1947 年および 1948 年の航空写真では倉掛尾根には裸地が広がっている。一方で柳沢川兩岸の山腹は植生で覆われており、広範囲にわたる裸地の存在は写真からは判読できない。1947 年および 1948 年の航空写真はそれぞれカスリン台風 (9 月 16 日) とアイオン台風 (9 月 16 日) の被災後に撮影されたものであり、それぞれの写真には崩壊地がみられる。
- 3) 水源林では 1956 年より経済性の乏しい広葉樹林を経済性に優れた針葉樹林に切り替える拡大造林が進められていた⁵⁾。1972 年の航空写真では広範囲に植栽が行われていることがわかる (写真中の色の明るい範囲)。1973 年測量の地形図では 1910 年の地形図と比べ、広葉樹が減少し、針葉樹が増加している。
- 4) 1987 年の航空写真では、1972 年の写真と比べ崩壊地が増加しており、特に人工林内に多い。この崩壊地は、1982 年の台風 10 号による大雨 (連続雨量 600mm, アメダス大菩薩観測所) により発生したものと考えられる。
- 5) 2000 年の航空写真では人工林の生育が進み、崩壊地はほとんど確認できないため、1982 年の大雨により発生した崩壊地の植生は回復している。1997 年測量の地形図に記された広葉樹と針葉樹を示す記号の割合は 1973 年測量の地形図と比べ大きな変化は認められない。
