## 木曾路の宿場町の立地と災害脆弱性の検証

名古屋大学 宮城島由有, ○田中隆文

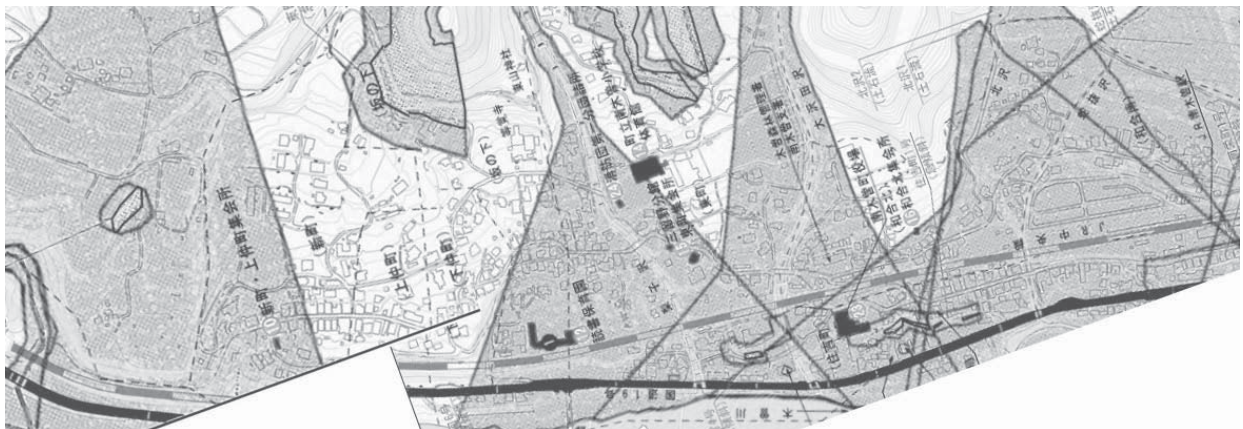
図-1 2014.07.09 南木曾の梨子沢の土石流  
役場や消防署も警戒区域内に位置する。一方、宿場町三留野は警戒区域外にある。

南木曾町では、役場や消防署も幼稚園もいくつかの集会所も土石流の警戒区域内(図-1の網掛け部分)にある。しかし江戸時代の宿場町三留野があったあたり(図-1の中央左寄りの住宅地区)は概ね警戒区域外である。明治時代の鉄道敷設の際、駅が宿場町から南に離れた現在の南木曾駅の位置に設置され、それに伴い市街地が駅近傍に形成されてきた。

しかし江戸時代以前よりある等覚寺と灯籠を結ぶと、その線は梨子沢右岸側の土砂災害警戒区域の境界線とほぼ一致している。このことは、江戸時代以前の人々
