## 岐阜県高山市ヒル谷における土石流発生後の Step-Pool の動態

新潟大学大学院自然科学研究科 ○北條杏梨  
新潟大学農学部 権田豊  
京都大学防災研究所 宮田秀介

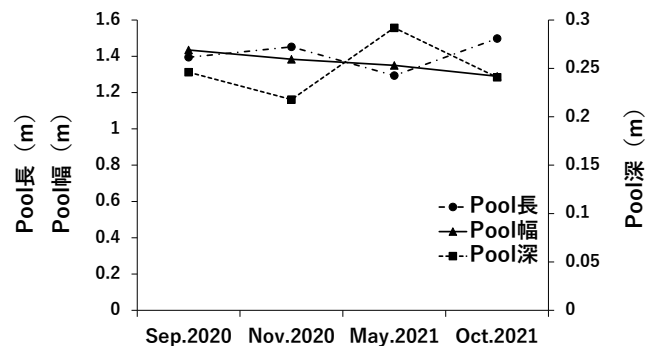
図 2 Pool 形状の変化

Pool 部の形状は、Pool 深と Pool 長で変動が大きかった。Pool 幅はこの 1 年で縮小傾向にあった。また、この 1 年間で Pool 部は埋没と洗掘を周期的に繰り返しており、Pool 部が埋没した場合には Pool の形状は浅くて長く、洗掘された場合には深くて短い形状になっていることがわかった（図 2）。
