建設省土木研究所

1.まえがき

2.調査目的

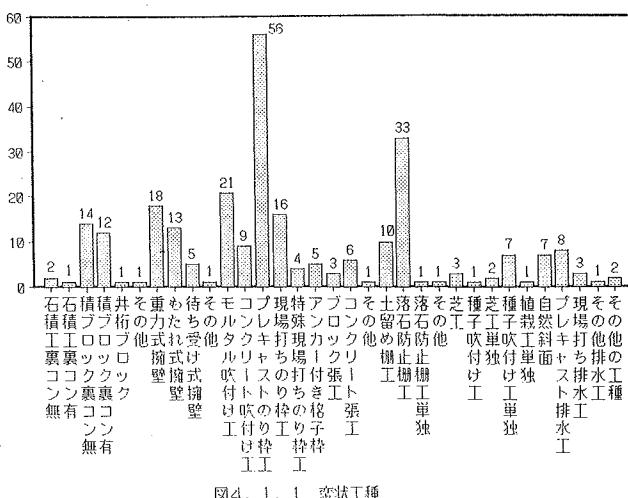
図4.1.1 変状工種

アンケートには、14区分 50工種を明示したが、そのうち変状の発生した工種は、11区分 33工種で延べると、269箇所である。内訳を図4.1.1に示す。

特に多かったのは、プレキャストのり枠工で以下落石防止柵工（擁壁に設置）モルタル吹付工と続く。

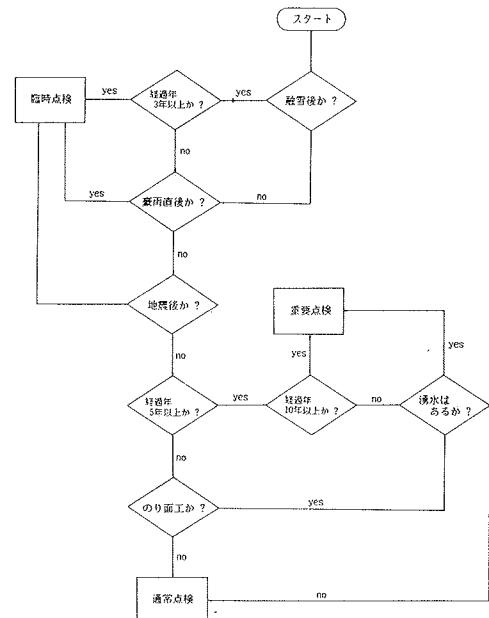
図5.2.1 点検精度選択図

点検の精度は、急傾斜の場合、車上での日常点検はほとんど不可能であるため、定期点検と臨時点検に分ける。定期点検は少なくとも年1回行なうのを原則とし、臨時点検は異常気象後随時行なうこととする。また、定期点検は通常の定期点検を「通常点検」とし、より注意を払って行なう定期点検を「重点点検」とする。「重点点検」は少なくとも斜面をじかに点検することが最低条件で、できれば施設の周辺の斜面も点検することが望ましい。

以上の分類とこれまでの検討結果より、点検精度の選択のためのフローを図5.2.1に示す。
