## 52 有珠山における噴火後の植生回復について

国土防災技術株式会社 ○小菅 尉多  
建設省土木研究所 石川 芳治  
山田 孝  
矢島 重美

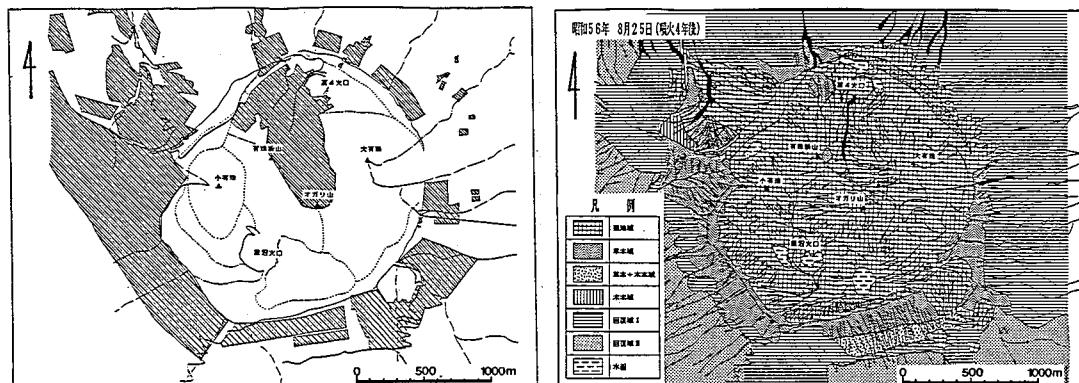
図-1 山腹工の施工位置(Ⅱ.1年現在)

このような状況の中で防災対策は、上流域の山腹斜面では土留工・緑化工等の山腹工が、中流域の渓間部では谷止工・床固工およびスリット工・ダム工が、下流域の扇状地部では導流堤工・遊砂地・流路工が施工された<sup>1)</sup>。このように各施設が有機的に連結して施工された中で、上流部の山腹工の一つの特徴は航空実播工に代表される緑化工にあると考えられる。上流域の山腹工施工状況は図-1に示すとおりである。

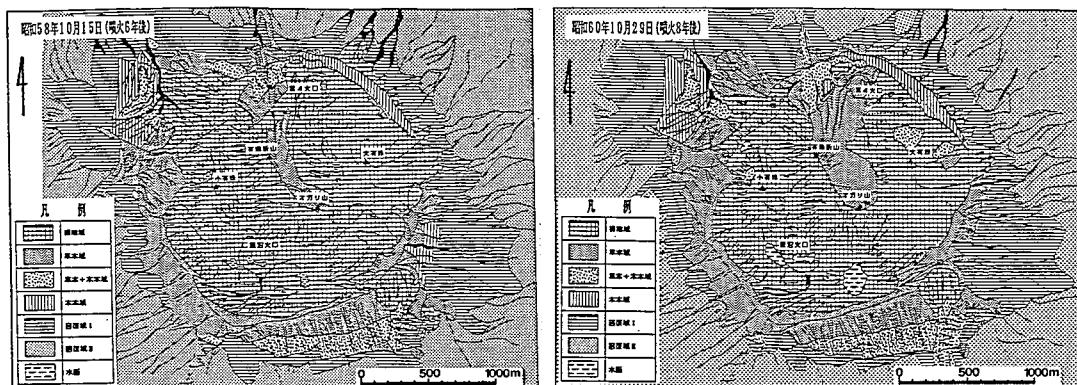
図-2 植生回復状況図

植生回復状況をS. 56. 08. 25（噴火4年後）、S. 58. 10. 15（噴火6年後）、S. 60. 10. 29（噴火8年後）の航空写真より判読した結果は図-2に示すとおりである。同図より読み取れる特徴を外輪山内の裸地からの回復状況についてまとめると以下のとおりである。  
① S. 56. 08. 25（噴火4年後）時点では、外輪山内ではまだ裸地の地域が多いが、第4火口流域内で部分的に山腹工による人為的な植生導入が図られている。また、外輪山内壁南西～南側斜面では、自然回復による部分的な草本の侵入が認められる。  
② S. 58. 10. 15（噴火6年後）時点では、外輪山内において第4火口流域を除いて裸地域の大きな変化は認められない。第4火口流域では、最下流部が草本域から草本+木本域に変化し、本流域の西側斜面（流域の半分）が草本で被覆されるようになる。また、外輪山内壁南西～南側斜面では、部分的に分

布していた草本域が連続し拡大している。③ S. 60. 10. 29 (噴火8年後) 時点では、S. 58年時点で認められた草本域および草本+木本域がさらに拡大している。

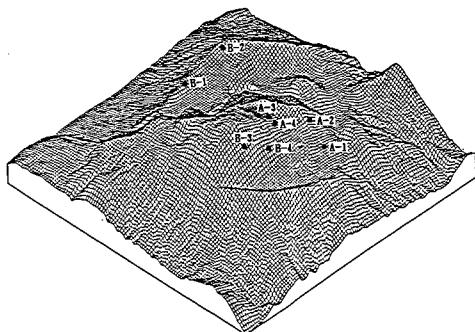
図-3 現地調査位置図

前章で述べた噴火後の植生回復状況より、山腹工施工地4ヶ所、未施工地4ヶ所選定して現地調査を実施した(図-3)。選定した現地調査地の概要は表-1に示すとおりである。

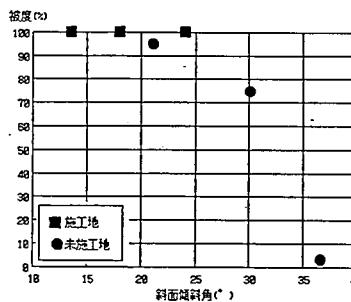
図-5 被度と斜面勾配の関係

植生侵入・生育の場の条件としては、地形条件(斜面勾配・斜面方向・斜面形状等)と土壤条件(化学性・物理性)を考えられる。各現地調査Plotでは地形条件の内の斜面方向・斜面形状においてはほとんど差異は認められない(表-1)。斜面勾配においては図-5に示すように山腹工施工地においては斜面勾配25°以下の事例であるが、すべて100%の被覆度を示すまでに回復している。未施工地においては斜面傾斜が急勾配なほど被覆度は小さくなる傾向を示している。しかし、B-3Plotでは40°の急斜面にもかかわらず約80%まで回復しているが、これは火山灰の堆積深が薄く土砂移動が早くおさまったことに関係していると考えられる。一方、土壤条件ではpHと被覆度の関係を図-6に、また土壤養分と被覆度の関係を図-7に示す。これらの図より被覆度とpHとの関係は明かでない。また、Pにおいて施工地と未施工地での差はありそうなもののこれは施肥を実施していることを考えると当然であり、被覆度の大小と土壤養分との関係は明かでない。なお、C, Nの含有量はいずれの調査Plotにおいても微量であり、粒径組成(土性)にも相違は認められなかった。
