55 水環境におよぼすコンクリート構造物の影響 —流水のPH値変化にかかる要因—

信州大学農学部 ○宮崎 敏孝, 堀内 照夫
長野県・松本地事・耕地課 佐原 雅彦

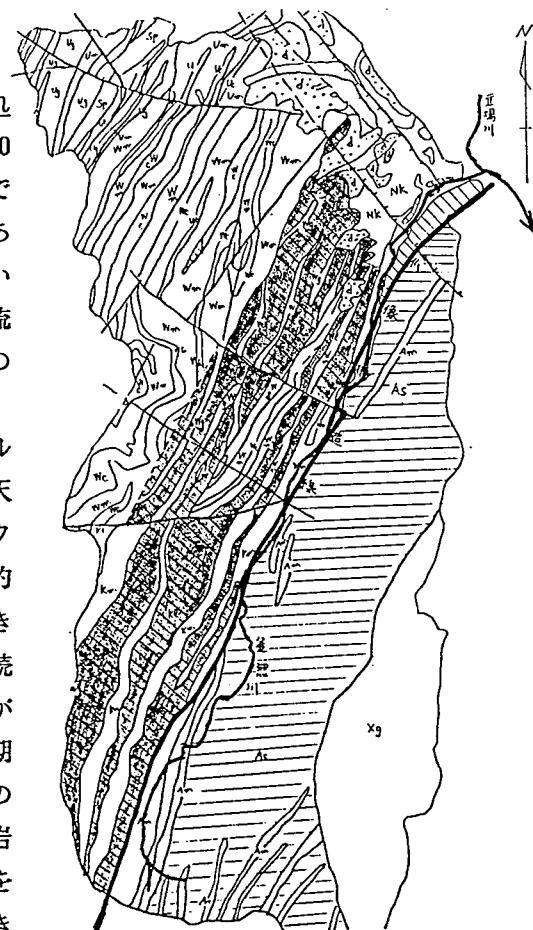
図-1 釜無川流域の地質図

まず、釜無川流域の地質図は図-1で示される。釜無川は中世層・四万十帯と古世層・秩父帯を分ける仏像構造線（釜無断層）に沿って北東に流下する。左岸側にはコンクリートの原料となる石灰岩（図中の黒塗り潰し部）が広く分布し、右岸側は砂岩および砂岩・泥岩の互層（図中の横線部）が分布している。調査結果を源流部から下流に向かって、支沢・支川を含めて、PH値の変化図として示すと図-2のようになる。

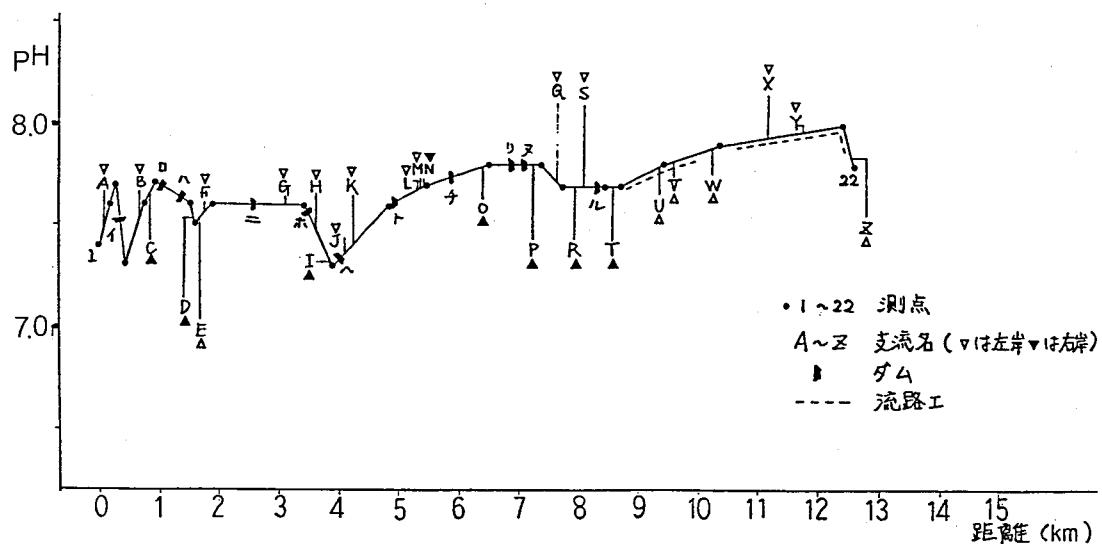
図-2 釜無川のPH値の流程変化

- ①流水のPH値は同一地点の試料でも0.3程度のみだれを示す。永沼氏のアルカリ化の根拠となっている約10年後の値も大きな変化であると断言することは困難である。
- ②釜無川のPH値が0.5～0.8アルカリ側である要因は、左岸側に広く分布する石灰岩に起因していると考えるのが妥当である。
- ③砂防ダムの上・下流でPH値はほとんど変化を示さないが、工事中のダムの上・下では0.3程度のアルカリ化が見られた。また、下流の流路工区間では徐々にPH値が大きくなる（アルカリ化）傾向がよみとれる。
- ④図-6に示した西天竜幹線水路は勾配1/1000、潤辺0.71mと水・コンクリートの接触機会が大きく、補修の新旧の差が比較的明瞭に反映した結果を示していると考えることができる。
- ⑤カジカ、イワナ、ヤマメの溪流魚の世代連続には産卵、孵化の期間（晩秋～初春）の水温、水質が一定に保たれる水中空間の確保が前提となる。工事期間を考慮する必要が生じると思われる。
- ⑥釜無川の河床構成粒径の均質化が目立ち、庭石・水石用に大岩、巨礫を大量に掘り取り、持ち出した後遺症との感をつよくした。溪流魚の生息環境の保全は砂防のおおきな課題となると考える

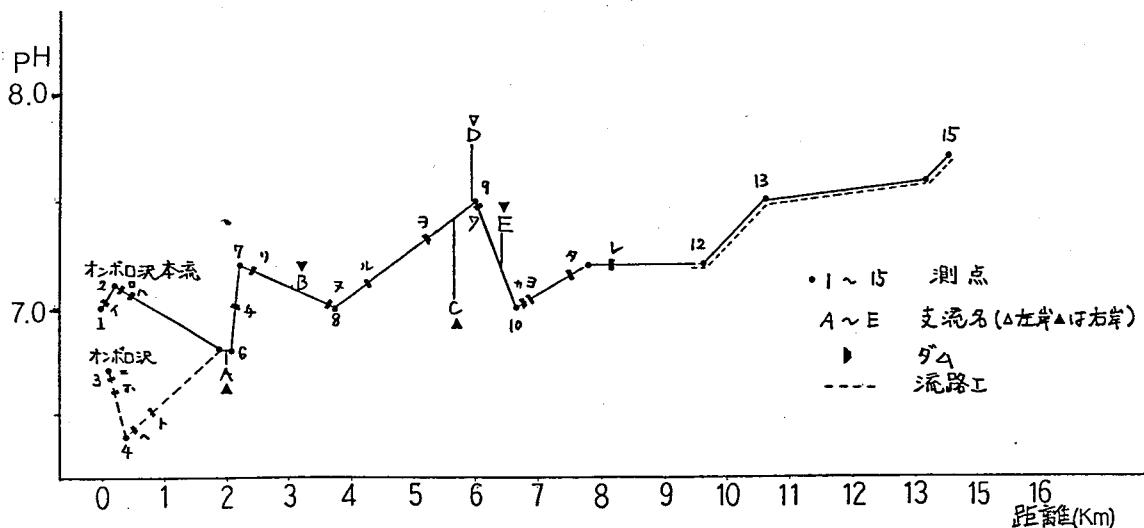
図-3 与田切川のPH値の流程変化

比較のため地質構造の異なる天竜川右支川の同様のPH値変化図は図-3～5のようになる。図-5の約8km付近で流入するPH10と強アルカリを示した左支は西天竜幹線水路（コンクリート三面張の農業用水路）である。（図-5の調査時は水路の点検・補修工事期間で、流量は極端に少なかった）この水路自体のPH値変化は図-6のようになり、重要なヒントが含まれていると考えたので、補修年度を調べ併記した。

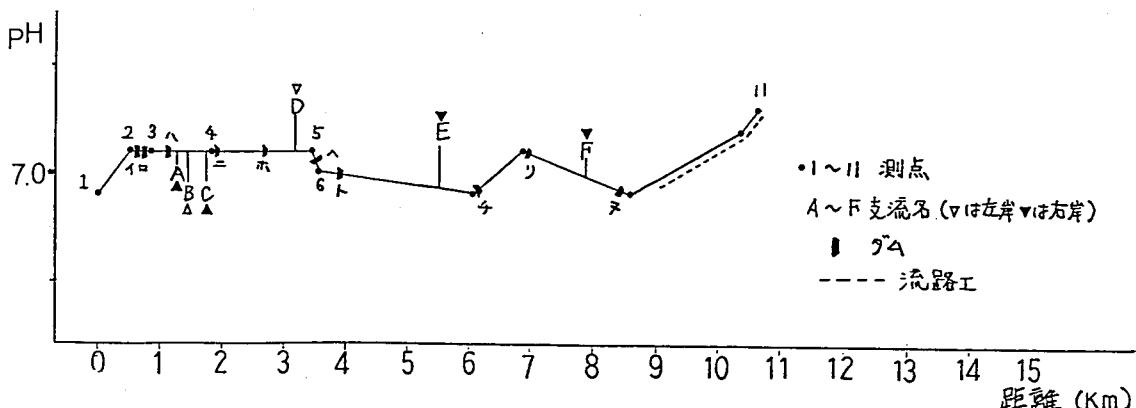
図-4 小黒川のPH値の流程変化

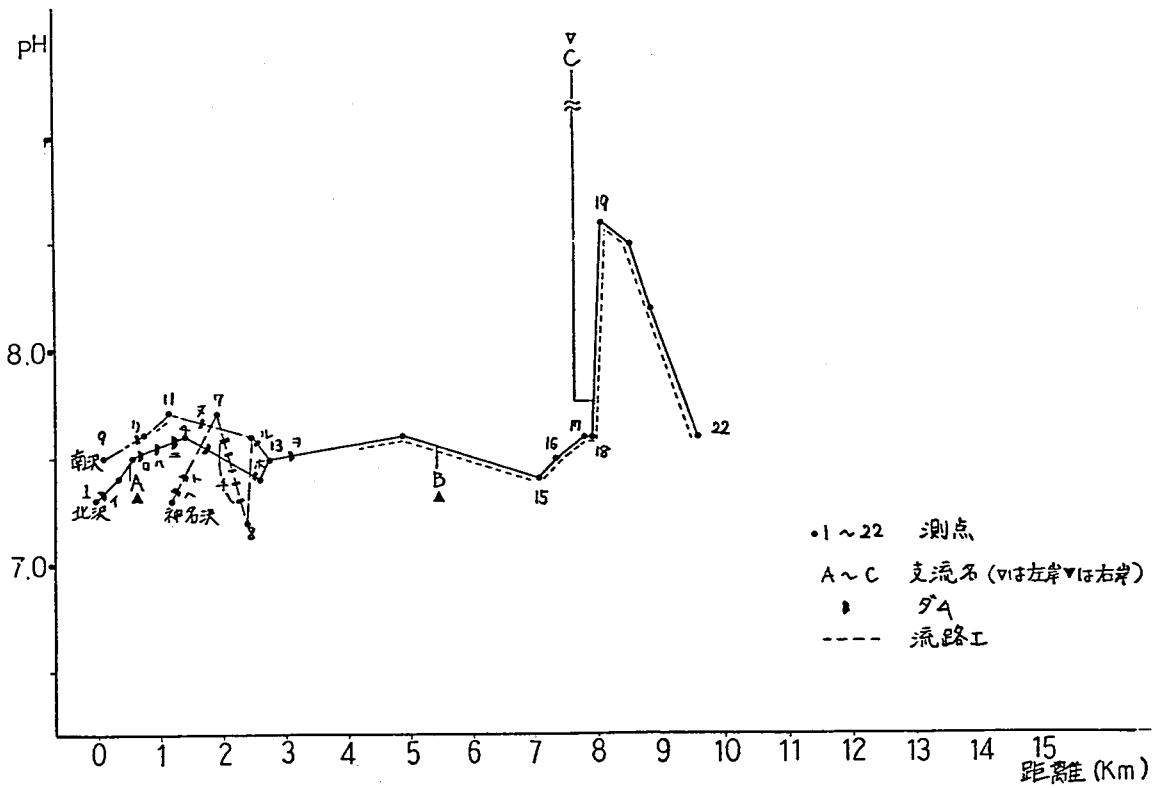
図-5 小沢川のPH値の流程変化

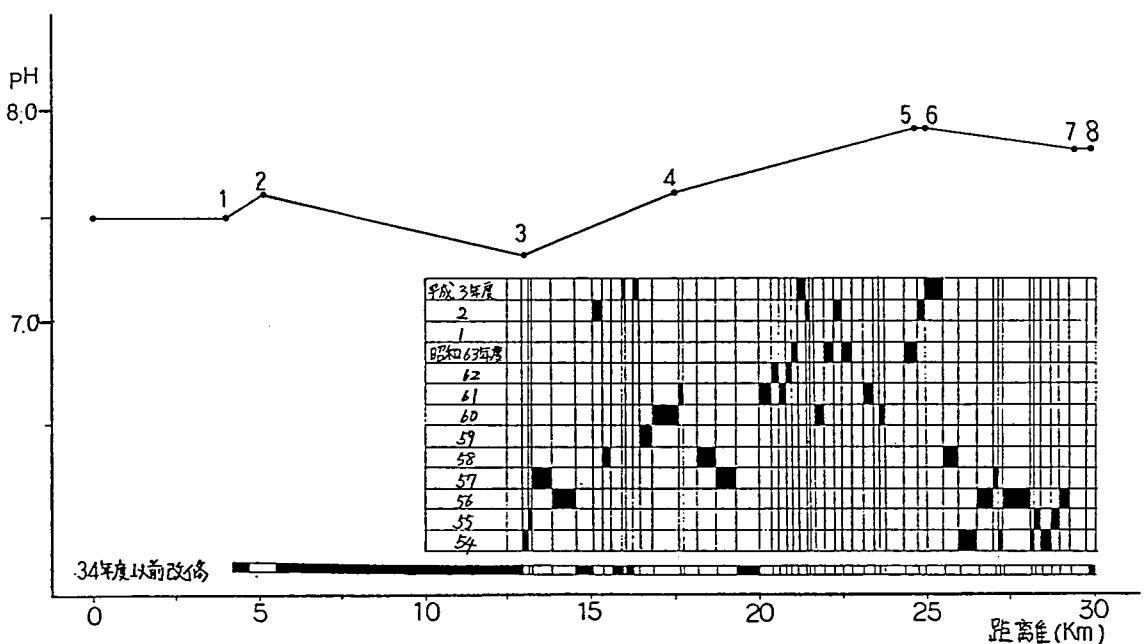
図-6 西天竜幹線水路のPH値の流程変化
