16 溪流景観の構成に関する実態調査

建設省越美山系砂防工事事務所 原 義文, 松田 均
近藤 努
㈱エイトコンサルタント ○河本達郎, 高橋尚城

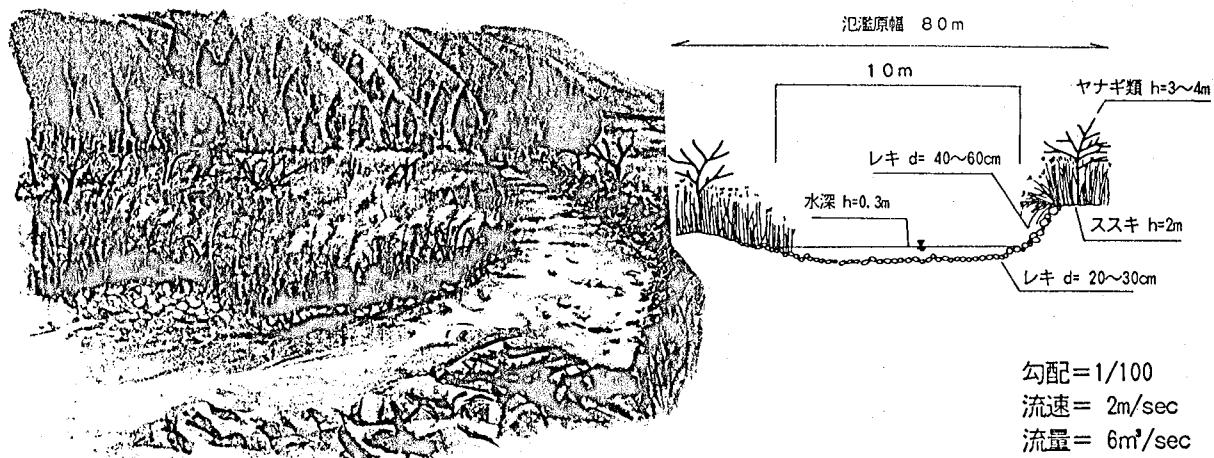
氾濫原の中を緩やかに蛇行しながら渓筋が流下している。
図-1 上大須付近

①上大須付近（図-1、調査区間の上流部）

【地形】3kmにわたる勾配1/100程度の緩い谷底平野で、幅80mの氾濫原を持つ地形。最近では30年ほど前に大きな土砂流出があり、広く堆積した土砂面に幅10m程度の常水路を作り、水深30cm以下で流れている。

【風景と考察】近年大きな土砂移動はないが、年に数回水がかぶる程度の土砂堆積面には、ススキが密生し、柳類が点在している。土砂流出前は、もっと柳が密生していたという。河床を構成する粒径は、20~30cm程度で、河道は緩やかにカーブし落ち着いた風景となっている。多くの生物が生息できる環境にあると考えられるが、人が侵入し難い。今後、動植物の生息状況と風景利用面から見た評価、河道の曲線の形状などをさらに調査していく予定である。

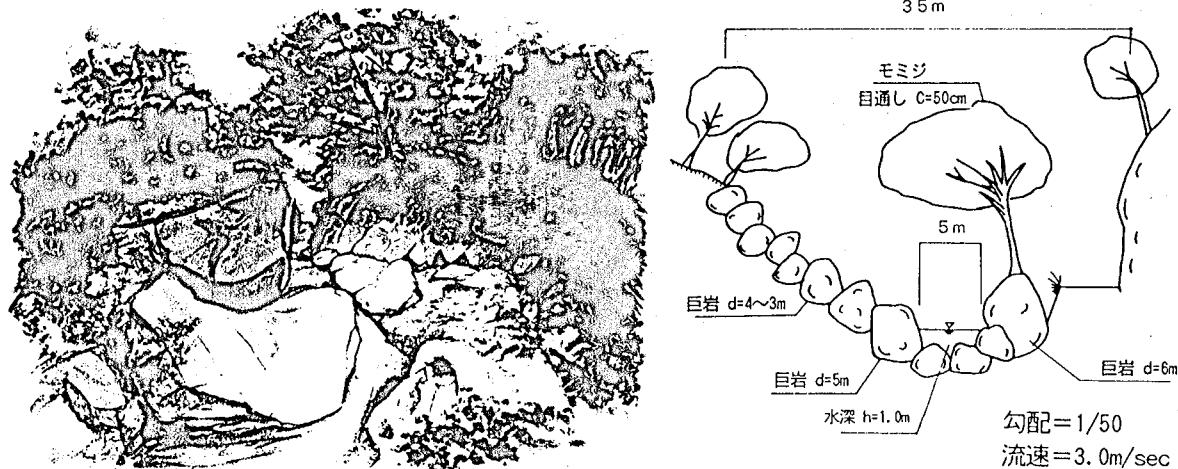
両岸の壁岩から崩落した巨岩の間を縫う様に渓流が流れている。
図-2 入口洞付近

②入口洞付近（図-2、調査区間の中流部）

【地形】固い岩盤による狭窄部で、勾配1/50程度、幅5mの溪流が両岸の壁岩から崩落した巨石の間を縫うように流れている。流路は巨石と岩盤により固定されている。

【風景と考察】巨石と水深のある狭くて早い流れがつくる典型的な渓谷美である。覆いかぶさるように生える広葉樹が視界を制限し見通しが利かない楽しさがある。河床は礫だけでなく、大礫の陰で小さな砂浜を形成している部分もあり、人が近づきやすくなっている。今後、石の配置や構成、砂浜の存在する条件、河道の湾曲の度合い、河岸の勾配などについて調査を進めたい。

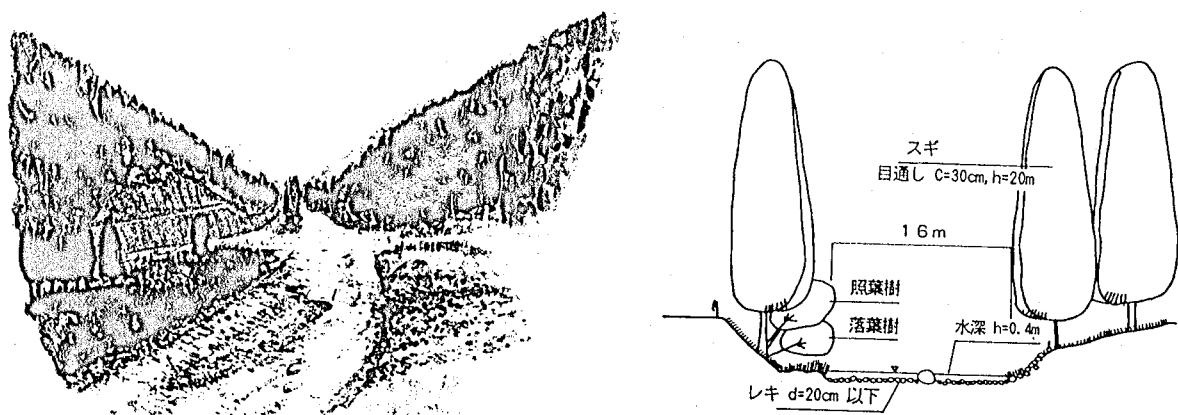
植林された杉林を渓畔林とし、緩やかなカーブを描いて渓流が流れている。
図-3 初鹿谷付近

③初鹿谷付近（図-3、調査区間の下流部）

【地形】両岸が長大斜面で形成され、河岸段丘が発達しておらず、勾配1/150、幅20m程度、R=500mのほぼ直線に近い溪流である。溪床はフラットで川幅一杯が水面となっている。

【風景と考察】溪床粒径が20cm以下のほぼ均一で安定し、緩やかなカーブと相まって落ち着いた流れを形成している。流れに沿った杉林が方画な枠を形成し、それが視線を誘導して奥行きのある景観を呈している。この風景には自然と人工が融合した軽快なリズム感がある。今後、景観を形成する上で溪畔林が占める役割や、人工物の影響などについて調査を進めたい。
