78 平成 10 年 6 月熊本天草地方で発生した土砂災害について

(財) 砂防・地すべり技術センター 濑尾克美
(株) パスコ コンサルタント事業部 池田暁彦、○糸谷 聰

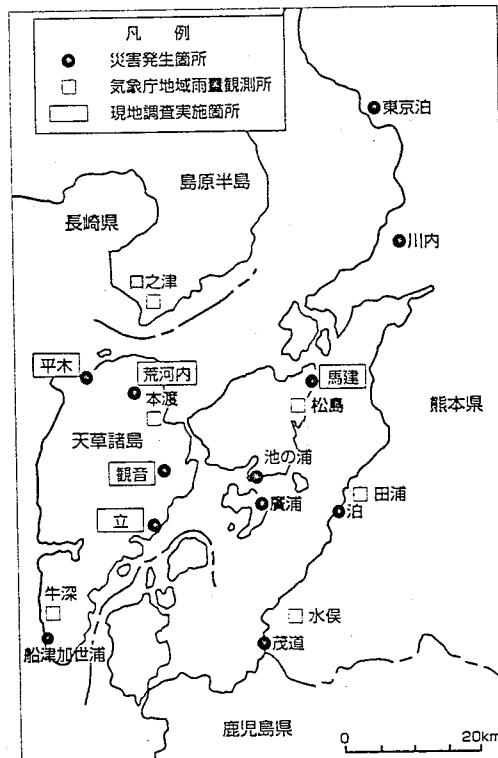
図-1 災害発生位置

災害発生箇所は 12 箇所であり、いずれもがけ崩れである。本調査では 12 箇所の内、5 箇所について詳細な調査を実施し、災害発生実態と警戒・避難実態について把握した。
