日浦啓全 高知大学農学部
○蒲原米雄, 東村康文 西日本科学技術研究所
川村憲治, 宮崎勝年 高知県須崎土木事務所

はじめに ここを対象としているのは高知県西部を流れ「最後の清流」として注目を集めている四万十川の水源のひとつである四万川流域である。流域面積は 86km², 流路延長は 25km で梶原町の北西部に位置している。地質は流域の中部をほぼ横断するように仏像構造線が走り、これを境に北側は秩父類帯、南側が四万十帯であり、構造線より北部には島状に三滝火成岩類や蛇紋岩が分布している。平成 10 年度に当該流域を対象として溪流環境整備計画が策定された。基本理念の策定に当たっては上位計画である「渡川水系河川環境管理基本計画」や「四万十総合プラン 21」を参考とし、その基本理念である〈循環〉, 〈予防〉, 〈調和〉が引用されている。この計画策定のために、砂防計画上問題とすべき流域内の不安定土砂の現状について調査をする機会が得られた。この過程で、森林の状況やその他の土地利用の状況、河床構造物の設置現状、砂防構造物以外の河川構造物の状況を調査することができた。その結果、流域内に設置されている数多くの頭首工が流域の特徴として浮かび上がってきた。これらは主として水田耕作のために現在も用いられているもの、あるいはかつて用いられていたものである。溪流環境整備に当たっては上流の水源部分を「源流の砂防」という計画単位として設定したが、この範囲内から水源にかけて、石積みの棚田が美しい景観を表出している。ここにも頭首工は多く存在する。これらを砂防構造物の一種として認識するには、どのような評価をすべきかを、実態調査の結果およびその他の土地利用と関連させて考察した。

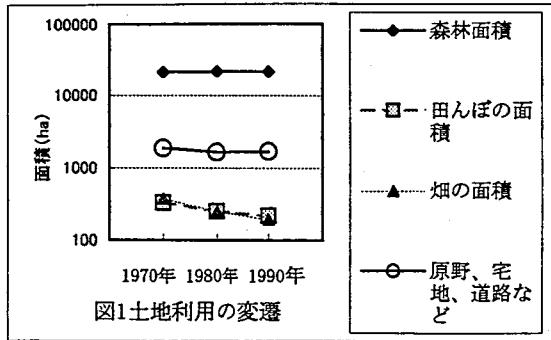
1. 土地利用の変遷 図 1 には 1970 年以降の土地利用の変遷を示す。梶原地区の近年の災害は昭和 38 年当初の積雪災害と夏季の豪雨災害である。この時に、四万川流域においても山崩れや地すべりの活発化が見られている。また、この時は拡大造林政策によって人工林が積極的に造成されていた頃でもある。一方で、頭首工も米の生産の必要から多く建造されている。梶原町は現在も林業を中心とした町の振興を図っているが図から、わずかではあるが森林面積の増加が見込まれている。1980 年以降との比較で見ると、田畑の面積は減少し人口の都市への集中による過疎化と高齢化が進んでいる実態が明らかである。

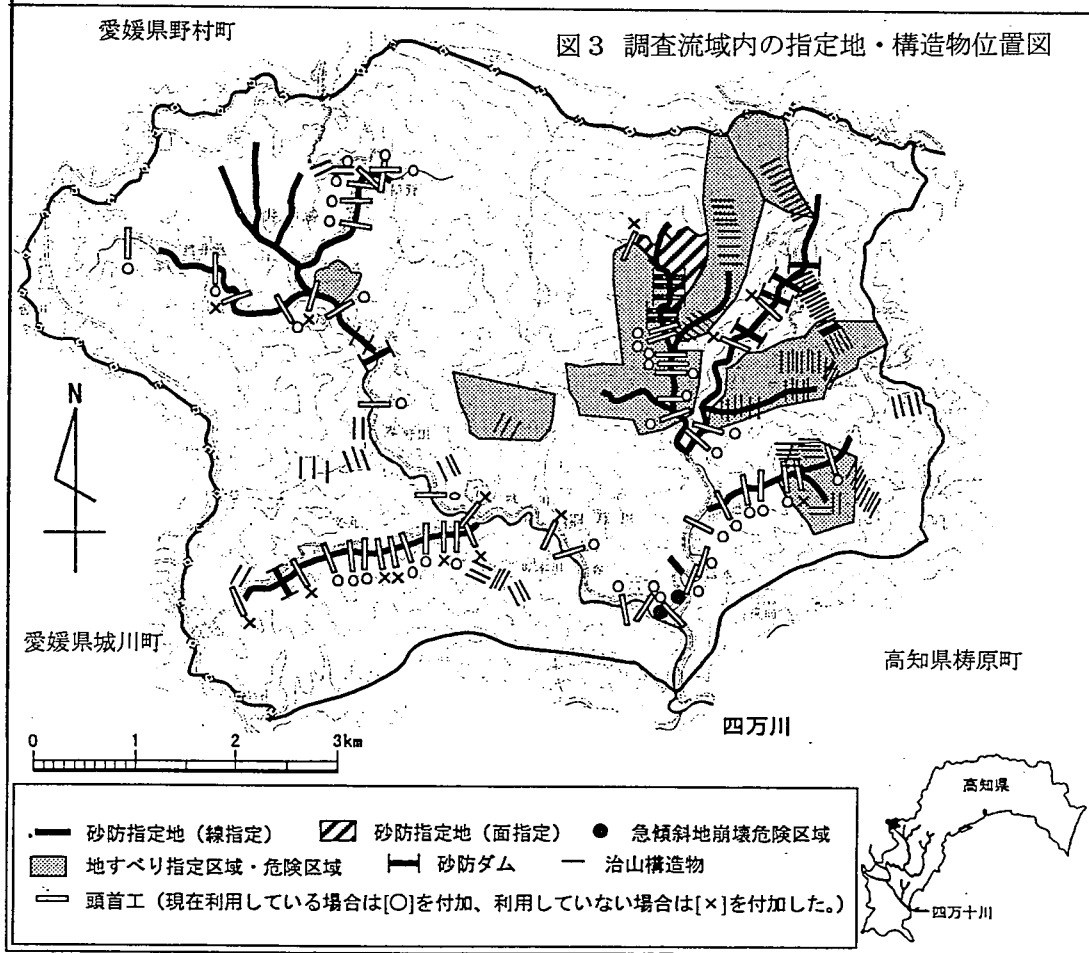
2. 頭首工の実態調査 実態調査では頭首工の規模、構造、付近の河床の堆積土砂の状態、現在も使用されているかどうか等について現地で計測した。その結果を図 2 および図 3 に示す。頭首工の規模は下流ほど大きくなるのは当然であるが、ほとんどのものについて共通している切り欠き部の河川横断方向の幅は幾分減少気味(下流でも大き過ぎる程にはなっていない)、一方で切り欠き深さや天端厚さは増加している。切り欠き部の位置はほぼ中央に設置されており、これは下流部へ流れ下る流れの流心を整える役割を果たす。設置の方向は概ね流れに対して直行するが、水の勢いを利用して効率的に取水するために、河川の屈曲部でそれまでの流れの方向には直行せず、むしろ下流の流れに対して直行するように方向付けられたものが散見された。この場合には下流部で側岸の侵食が見られる。切り欠きの無いものもあった。また、魚道としての機能を持たせるべく配慮されたものは皆無であった。田んぼへの取水はされなくなっても、頭首工を利用して塩ビパイプなどで家庭用水として取水する工夫も見られた。

3. 結論 流域の最上流部の斜面には比較的整備の行き届いた森林があり、森林内の表層の様子も土砂生産の場と言う観点から見ても安定している。図 3 に見るように、治山施設(ほとんどが小規模な谷止めでその他に地すべり対策工)、砂防施設も必要な個所に一定の数が設置されている。砂防ダムにおける堆砂もこの 10 年以上前に建造されたものについても、ほとんど堆砂は進んでいない。頭首工はその下流部に位置している。これらの上流川の堆砂勾配も 5 度以下、水平に近いものがほとんどである。この状態は、上流からの土砂供給がほとんど無い場合に現出するが、一定間隔で施工されており砂防でいえば床固工
