アンケート調査に基づく地表水及び地下水排除工の施設点検及び維持管理の実態について

国立研究開発法人 土木研究所 ○藤田哲、藤平大、石井靖雄

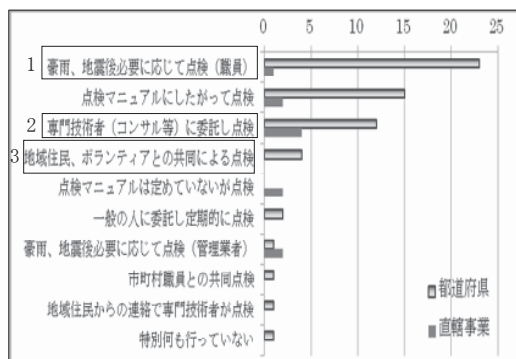
図-1 「施設点検はどのように実施していますか(複数回答可)」への回答集計結果(単位:件)
 □:平成 21 年がけ協調査結果(数字は順位)

点検の実施は、47 都道府県から回答を得た結果、図-1 に示すとおり「職員自ら豪雨、大きな地震の発生後に点検をする」が最多であり、次いで「点検マニュアルにしたがって点検する」といった回答が多かった。都道府県職員が主体となって点検を実施する傾向は、平成 21 年がけ協調査結果と同様であった。6 地方整備局では、「専門技術者(コンサル等)に委託し豪雨または大地震の発生後に点検をする」という回答が多かった。また直轄事業担当者のコメントによれば施設点検は外観及び周辺の点検が中心であるが、また詳細な点検は 1~4 年毎に行われており頻度に幅があった。

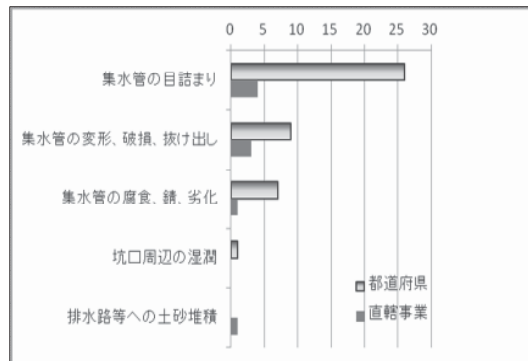
図-2 「横ボーリング工において代表的な機能低下の例があればご記入ください(複数回答可)」への回答集計結果(単位:件)

施設ごとの機能低下の実態としては、図-2、図-3 に示すとおり横ボーリング工及び集水井における集水管(孔口)の目詰まりが共に最多であった。次いで斜面変動等の外的要因による集水管の変形、破損、集水管自体の腐食、錆、排水路等への土砂の堆積などが続いた。集水井においては、集・排水管の目詰まりとい

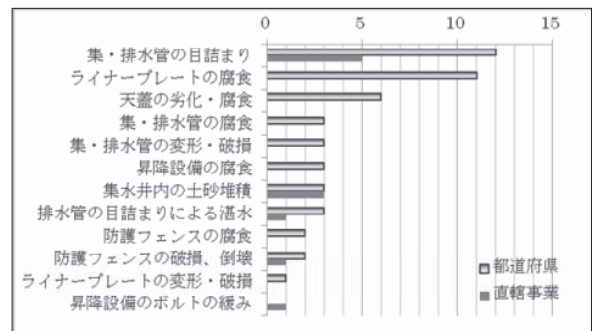
図-3 「集水井工において代表的な機能低下の例があればご記入ください（複数回答可）」への回答集計結果（単位：件）

った集排水機能の事例と、本体を構成するライナープレートの腐食、天蓋、昇降設備、防護フェンスなどの設備の腐食、劣化といった、施設の老朽化事例がみられた。とりわけ、集排水機能の低下に関しては、集排水管の目詰まりによる集水井の湛水といった事例も報告された。

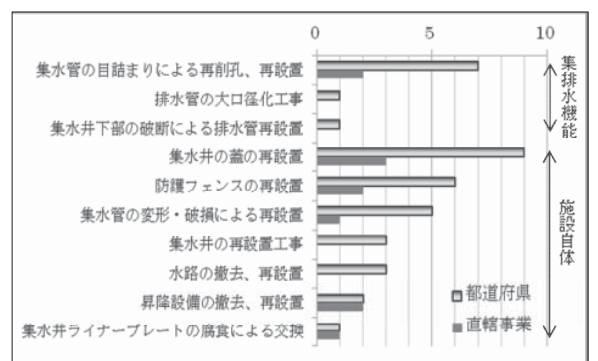
図-4 「施設を更新した事例をご記入ください（複数回答可）」への回答集計結果（単位：件）

更新等（比較的大がかりな改築等）に関する回答は、図-4に示すとおり集排水機能の回復も目的とする対策と、施設の更新に大別することができる。

集排水機能の回復事例としては、47都道府県では6地方整備局ともに集水管の目詰まりによる再削孔および再設置が多く、次いで排水管の大口径化、集水井下部の破断による排水管再設置が挙げられた。施設の更新を目的とした事例としては集水井の蓋の再設置という回答が47都道府県および6地方整備局ともに最も多かった。次いで47都道府県では防護フェンスの再設置、集水管の変形・破損による再設置が続き、6地方整備局では防護フェンスの再設置、昇降設備の撤去、再設置が続く結果となった。再削孔に関しては管内の洗浄で対応不可能な目詰まり、または外的要因による集水管の破断等により実施されたものと考えられる。その他、昇降設備、防護フェンスの再設置といった安全設備の更新、破損による再設置、ライナープレートの腐食による交換が挙げられた。

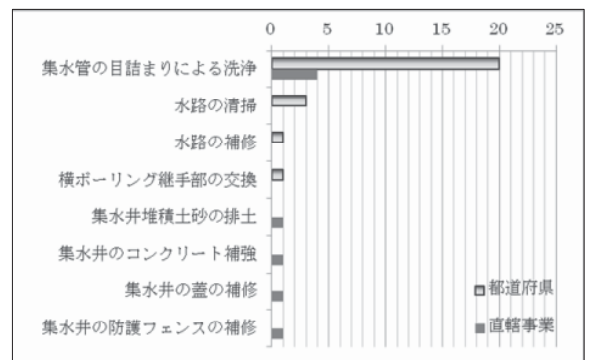
図-5 「施設を補修した事例をご記入ください（複数回答可）」への回答集計結果（単位：件）

補修（比較的小規模なもの）事例としては、図-5に示すとおり集水管の目詰まりによる洗浄の実施といった集排水機能の回復に関するものが最多であった。地域別に見ると四国地方は地すべり防止区域が他地方に比べ多いにも関わらず目詰まりの洗浄の報告が無かった。その他集水井、水路の部材の交換、補修が行われていた。
