## 山間部における UAV 点検手法について

株式会社建設技術研究所 ○伊藤巧、片嶋啓介、笹山隆、家田泰弘、今井健太、矢作和樹  
国土交通省東北地方整備局新庄河川事務所 土門弘和

本研究では、DX 技術を活用して「施設点検の効率化・高度化」を図っていくため、携帯電波の届かない山間部における高精度位置情報を用いた UAV の自律飛行による砂防施設点検と撮影写真の活用方法、施設や周辺斜面での異常が発見された場合の迅速な情報共有手法を報告する。

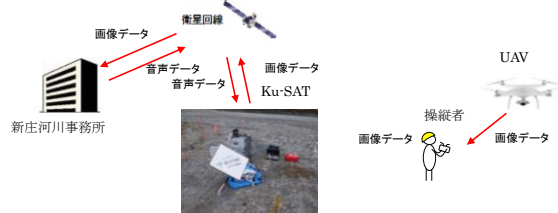
図-3 UAV を用いた映像伝送機器イメージ

山間部からの衛星通信(Ku-SAT)による伝送で、現地状況がリアルタイムに把握できる。

現地での崩壊等の把握や対応行動を迅速に実施できるか確認した。

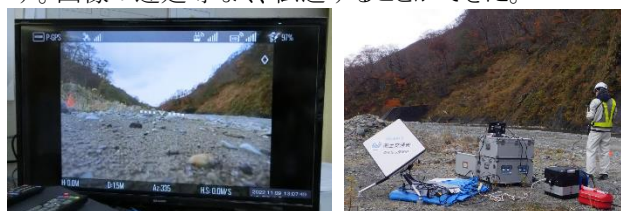
図-4 衛星通信による映像伝送試験

立谷沢川流域の濁沢と本沢の合流点である河川敷から UAV で撮影した映像を Ku-SAT を通じて伝送した結果を示す。画像の遅延等なく、伝送することができた。

(左図:事務所を確認した映像、右図:現場の様子)

離発着点からの飛行距離が 4.5km ある条件で、堰堤の状況や堆砂状況の他に流域の状況などを把握した。前述の Ku-SAT との接続も確認できたことから、斜面の崩落等があった場合でも安全な距離から把握することが可能となったことが確認できた。
