モルタル吹付法面における画像認識を用いたひび割れ検出技術の検討

日特建設株式会社 ○蔵谷樹、藤田哲、山梨太郎

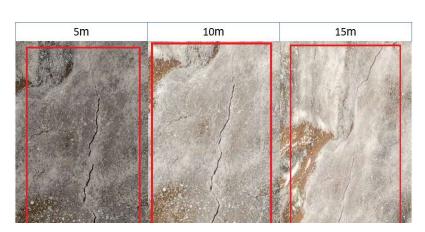
図-1 撮影距離別の画像

使用機器および検証ケースを表-1、 撮影距離および撮影角度の種別を図-1、図-2 に示す。

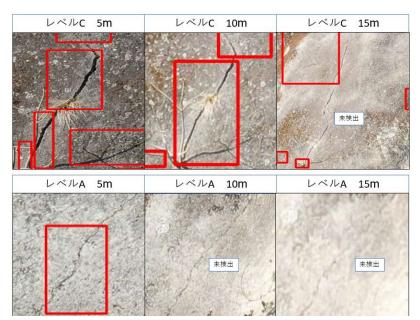
図-4 ひび幅のレベルと離隔距離別の検出結果画像

図-4は、UAVで撮影した画像を使用してAIモデルでひび割れの検出をした結果である。

レベル C のような明瞭なひび割れは、撮影距離 10m以内であれば AI での検出が可能であったが、レベル A のような不明瞭なひび割れは、撮影距離が10m では検出できない結果となった。

その結果、今回使用した学習モデルでは、幅 $1 \text{mm} \sim 1 \text{ c}$ m程度のひび割れ(レベル B)については、撮影対象に正対方向かつ 5 m 以内の撮影画像であれば、精度よくひび割れを検出することがわかった。
