## 六甲山系における斜面観測（その2）

国土交通省 近畿地方整備局 六甲砂防事務所 光永健男\*1・有村良一\*2・菊森誠・和泉美智子

## 1. はじめに

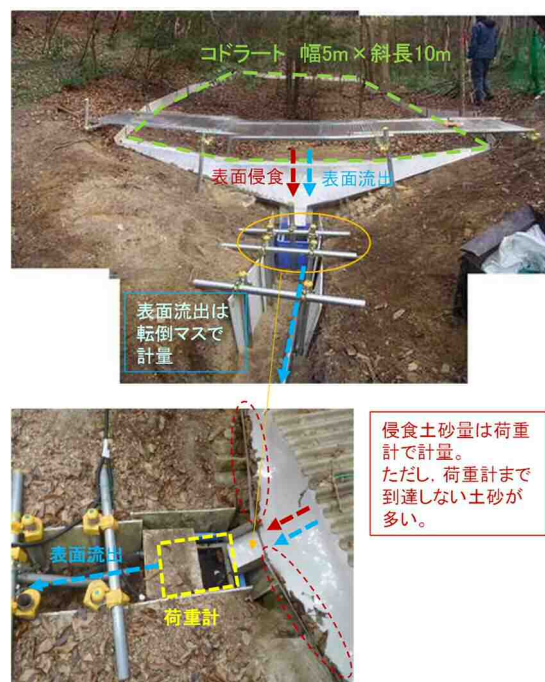
観測方法を写真 1 に示す。なお、表面侵食量は荷重計により時刻歴に観測が実施されているが、表面流出量が少ないため侵食土砂は荷重計の手前で止まってしまうことが多い。荷重計と荷重計の手前で止まった土砂は 2 ヶ月ごとに回収され、土砂量が計量されている。検討に用いる侵

写真 1 表面流出・侵食土砂量の観測方法
