UAV 基地と汎用機による砂防施設点検自動化の実証試験

株式会社建設技術研究所   ○笹山隆, 内柴良和, 片嶋啓介, 有吉桜  
国土交通省北陸地方整備局金沢河川国道事務所   本田正和<sup>\*1</sup>, 杉崎亮太  
<sup>\*1</sup> 現 能登復興事務所

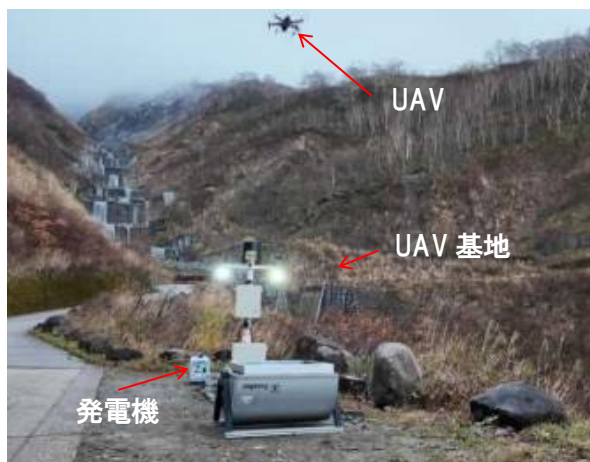
写真1 UAV基地への帰還時の様子

- ① 基地の準備～撤収を含め、4時間で補助者を配置しない自動運航による点検撮影(写真1, 写真2)
- ② 区間Aの約800m区間を2m/s・3秒間隔で飛行/撮影, 撮影結果に基づくSfM解析を後日実施(図3)
- ③ インターネット経由でのUAV操作
- ④ 無電源状態で発電機を用いた運用

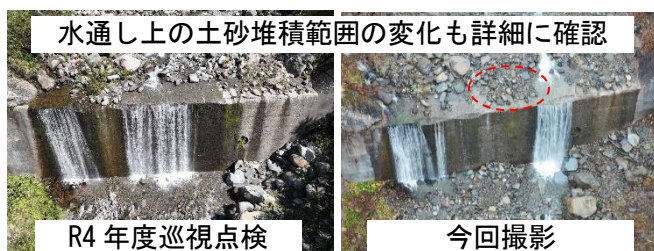
写真2 点検撮影(別当谷砂防堰堤群内)
