Starlink・国産 UAV を活用した砂防施設点検事例

アジア航測株式会社 ○吉安征香, 佐藤厚慈, 鈴木心, 上杉温子, 江口友章, 新井瑞穂
国土交通省近畿地方整備局大規模土砂災害対策技術センター 竹下航, 岸本優輝, 小林正直, 高原晃宙

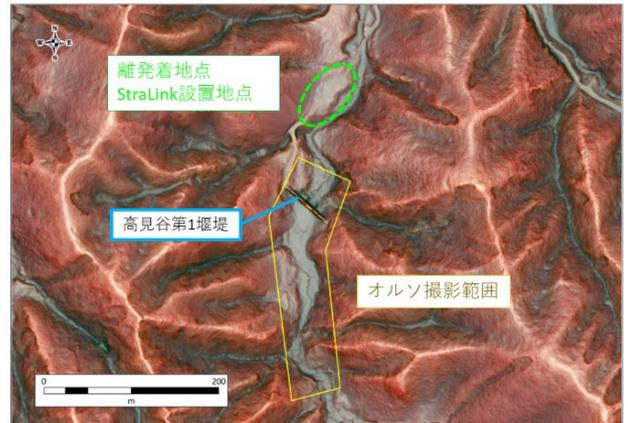
図 1 高見谷第1堰堤 離発着地点・撮影範囲

実証対象地は、奈良県宇陀郡御杖村の高見谷第1堰堤とした。当該堰堤は LTE 圏外の山間部に位置し、堰堤より 400m ほど下流の左岸側に上空が開けた場所がある。本実証ではここを離発着地点に設定した(図 1)。

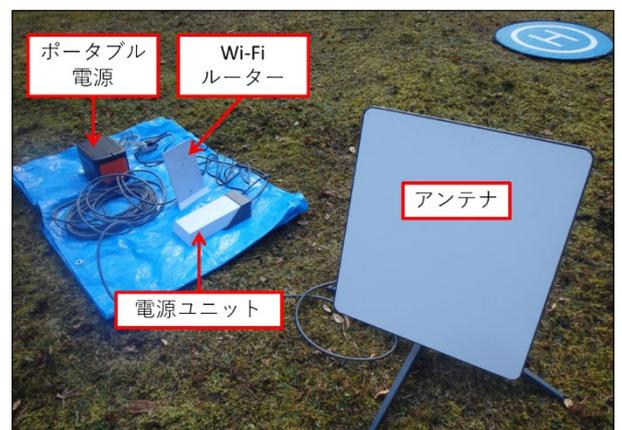
図 2 Starlink の機材構成

使用機体は、RTK-モジュールを搭載した DJI 社製の「Mavic3E」とした。「Mavic3E」は、送信機をインターネットに接続することで、ネットワーク RTK の使用が可能となる。本実証では、Starlink (図 2) を活用し、LTE 圏外でもネットワーク RTK が利用可能な環境を構築した。

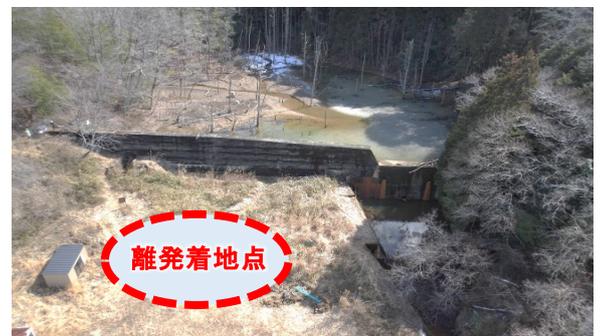
図3 三谷川堰堤 離発着地点・周辺状況

実証対象地は、三重県伊賀市の三谷川堰堤とした（図3）。当該堰堤はLTE圏内に位置する。本実証では、堰堤下流の平地を離発着地点として設定した。

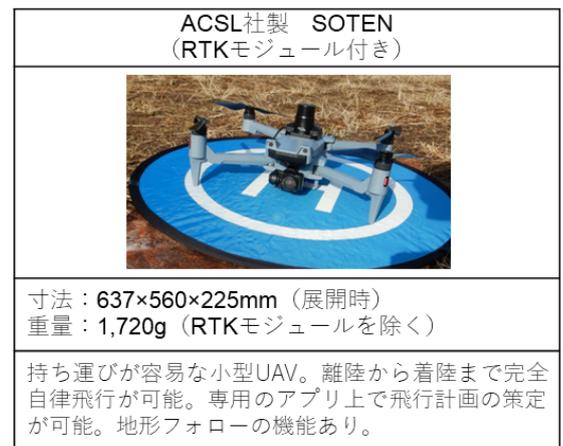
図4 使用した国産 UAV

使用機体は、RTK-モジュールを搭載した小型の国産 UAV「SOTEN」とした（図4）。「SOTEN」は、LTEをRTKモジュールで受信することによりネットワークRTKの使用が可能となる。また、中国製の主力機との精度比較のために、RTK-モジュールを搭載した「Mavic3E」でも同様の点検を実施した。

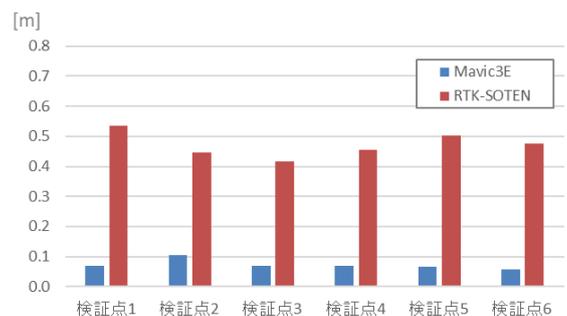
図5 3Dモデルにおける三次元距離誤差

2.2.2と同様に、三谷川堰堤周辺に設置した検証点（6点）で座標の誤差を集計した。その結果、「Mavic3E」では水平方向に1~6cm、三次元距離は6~11cmの誤差であった。一方、「Mavic3E」と比べて「SOTEN」では、水平方向に13~24cm、三次元距離は41~54cmの誤差であった（図5）。このため、「SOTEN」で撮影し

たオルソ画像の位置精度は、施設や周辺状況、概略の堆砂量、土砂災害発生時の土砂移動状況の把握には活用が可能と思われるが、施設の損傷など、より細かな精度を求める点検には有効とは言いがたい結果となった。
