## 定期点検・臨時点検のDX化推進を目的とした砂防施設点検要領の更新

国土交通省 中部地方整備局 天竜川上流河川事務所 吉田 桂治・岡本 明・福山 喜英※1・室井 亮人  
日本工営株式会社 ○西 陽太郎・村上 秀香  
技建開発株式会社 武井 傑・松下直樹・多田井 健人  
※1：現 中部地方整備局 河川部 河川工事課

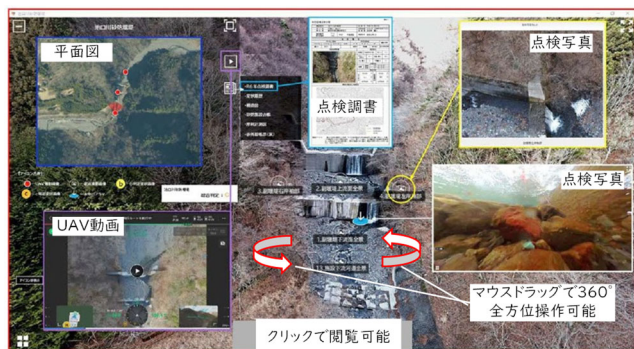
図4 UAV 点検結果の分かりやすいとりまとめ方  
(バーチャルツアーデータ)

徒歩点検や UAV 点検では定点撮影が基本であり、周辺斜面を含む空間的な情報共有が難しい。そこで、変状発生箇所等の位置関係やスケール感を伝えやすい手法として、パノラマ写真からバーチャルツアーデータを作成した。

バーチャルツアーデータは施設周辺を360°確認可能で、撮影した定点写真を同一画面で確認、各変状の位置関係の確認も容易である。また過去の点検調査や動画等もデータ内に入れ込むことが可能であり、このデータのみで施設状況を一括して把握可能と考える。バーチャルツアーデータは、大型の砂防施設、変状が多い施設、周辺で斜面崩壊等が発生している施設等において受発注者で情報共有が容易になると考える。またデータ作成は、取り込むデータ内容の多寡によるが1~3日程度で作成が可能である。
