## UAV による災害後の迅速な溪流点検手法の提案

国土交通省 九州地方整備局 阿蘇砂防事務所 梶原 慎一※、山下 聡※  
アジア航測株式会社 佐藤 厚慈、鳥田 英司、○菊地 瑛彦

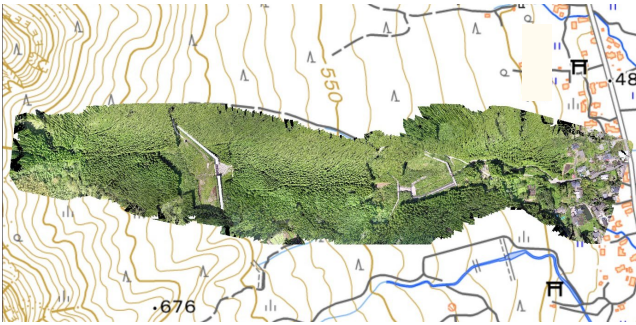
図4 作成オルソ

作成した動画オルソ（図4）について、位置精度を確認した。

まず、絶対精度検証として、動画に検証点の対空標識を写し込み、VRS 測量で計測した三次元座標を真値としたとき、SfM 解析で得られた三次元モデルの計算上の位置との誤差を整理した。検証点における位置の誤差は、水平方向が 10～60cm、高さ方向が 30～60cm 程度であった。位置を補正するための標定点 (GCP) を用いず、撮影データ内のジオロケーションデータのみを使用した解析結果としては、概ね良好な結果と言える。

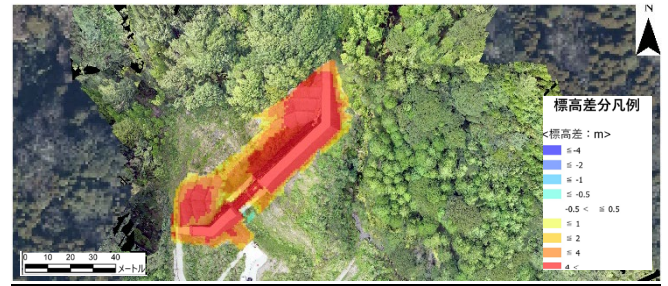
図6 竣工前 LP と動画オルソの標高差分結果

加えて、砂防堰堤竣工前の LP データと竣工後の動画オルソで標高差分を算出（図6）し、実測で算出したコンクリートおよび土盛の量と比較した。動画オルソでの差分量は 170 千 m<sup>3</sup> に対し、実測値は 165 千 m<sup>3</sup>（真値との割合差は 2.8% で実測値との大きな差は見られなかった）。
