## 木曽川流域における緊急時を想定した VTOL 型ドローンによる流域調査手法の検証

国土交通省 中部地方整備局 多治見砂防国道事務所 森下 淳<sup>※1</sup>・市川 東大<sup>※2</sup>・大畑 隆史<sup>※3</sup>・西條 裕道・西崎 涼真<sup>※4</sup>

日本工営株式会社 ○秋元 悠太郎・三池 力・西 陽太郎

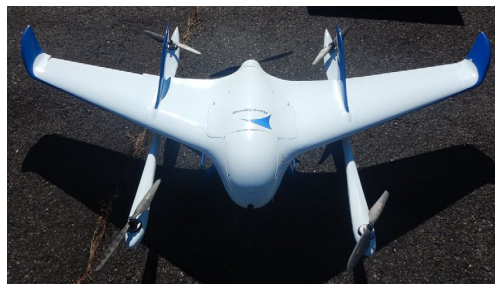
図1 エアロボウイング（AS-VT01）の外観

VTOL 型ドローンは長距離かつ高速飛行が可能であり、また上昇下降に要する滑走距離が不要のため、当該箇所のような狭窄な谷地形を形成する地域での迅速な広範囲の点検実施において有用である。また、LTE 通信を用いた遠隔での情報伝達が可能であること等を考慮し、エアロセンス社製のエアロボウイング（AS-VT01）を選定した。機体の外観、機体仕様を図1、表1に示す。

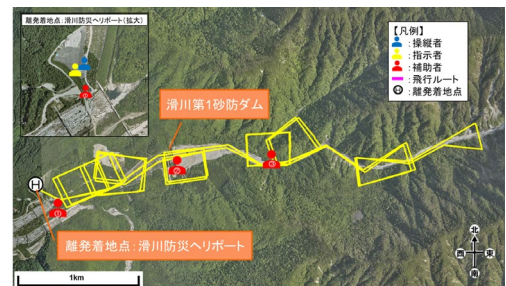
図2 飛行ルート

滑川上流域～北股沢源頭部において、図2に示す飛行ルート（総飛行距離約21km（高度上昇のための旋回も含む）、対地高度150m以上）を設定し、①前方動画撮影、②下方静止画撮影の2フライトを実施した。飛行申請は、目視外飛行及び対地高度150m以上の高高度飛行の許可承認を取得し、レベル3相当の飛行を行った。①前方動画撮影では、緊急時を想定した撮影映像のリアルタイム配信を行い、溪流や砂防堰堤の状況把握の可否を検証した。②下方静止画撮影では、飛行ルートの下方静止画撮影を行い、3.2以降の作業に必要な画像データを取得した。

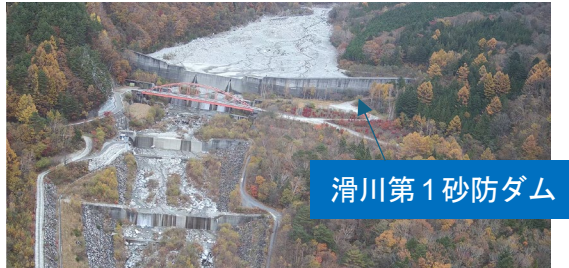
図3 前方動画撮影成果（録画）

1 フライト目では、4K カラー映像（録画）を撮影し、溪流や砂防堰堤の状況を鮮明に把握することができた（図3）。また、撮影映像をリアルタイム配信で受信した映像においては、溪岸山腹や砂防堰堤、河道の存在は把握できるが、斜面崩壊発生箇所等の把握は困難であった（図4）。
