## 和歌山県那智川支流における流木の堆積状況の変化

筑波大学 ○森芽為 Emilia Tanaami 内田太郎  
大規模土砂災害対策技術センター 高原晃宙 小林正直

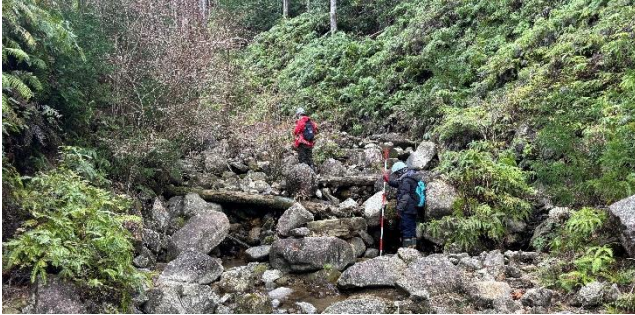
図2 平野川調査箇所（2025年3月19日撮影）

2025年3月に平野川で現地調査を行った。第二堰堤から約110m地点の、流木と土砂によってせき止められたログジャムのある箇所(図2)で調査を行った。計7本の堆積している流木について、土砂に覆われていない計測可能な部分の長さ、1mごとの直径の計測を行った。さらに、腐朽状況を

確認するために、20 cm毎にマイナスドライバーを人力で流木に刺し、刺さった深さの計測を行った。計測は流木の鉛直下向き、上向きまた場合によって横向きに対して行った。
