森林の皆伐と新規植栽が斜面崩壊に与える影響

京都大学大学院 農学研究科 ○宮崎翔一・小杉賢一朗

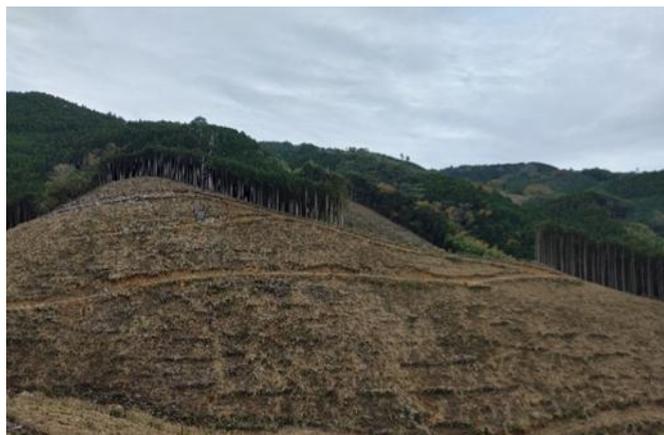
図1：皆伐の様子

人工林の多くが主伐期を迎えている中、作業の効率化や区画の植生及び樹齢を統一できるという点から皆伐という手法が多く取り入れられている(図1)。一方で、植生がなくなるために生物多様性の喪失や、土壌侵食リスクの上昇による水質への影響や崩壊リスクの上昇といった課題があげられる。特に樹木の根系は表層崩壊の防止に大きく寄与しており、伐採直後は残った根系が杭の役割を果たすが腐朽、枯死することでその機能は失われる。また、皆伐後に再生林をすることにより人工林の再生、次世代の森林を育てていく流れが一般であるが、新規植栽木の成長速度は、残された根系の腐朽速度よりも緩慢であるため新規植栽後も10数年は斜面崩壊のリスクが高まるとされている(北村ら 1981)。

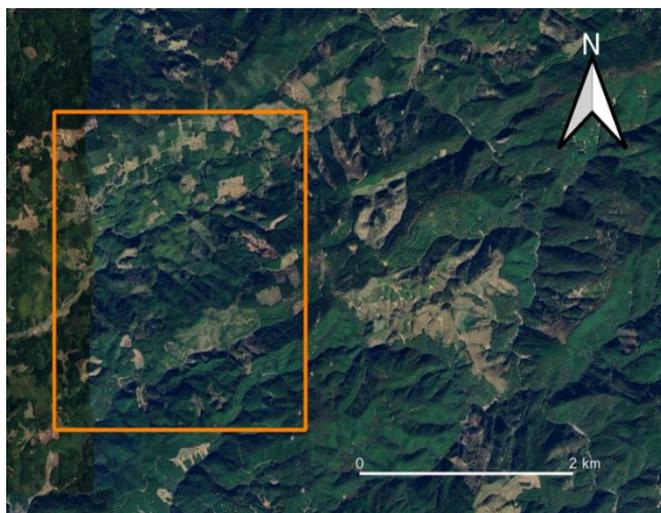
図2：調査地(出典: Image © 2025 Airbus に方位、スケールバー、調査地を加筆)

対象地域は熊本県南部球磨村周辺の約6.7km²である(図2)。球磨村では令和2年7月豪雨によって7月4日未明から朝にかけて猛烈な雨が降り、甚大な被害を受けた。また以前から球磨村では大規模な皆伐施業が行われており、森林から発生した斜面崩壊だけでなく、伐採地などから発生した斜面崩壊も多く報告されている。Google Earth Pro の2006年4月21日から2019年4月6日までの間に撮影された7枚の空中写真(出典: Image © 2025 Maxar
