## 狩野川水系における UAV 自律飛行による砂防施設点検手法の実証試験

国土交通省 中部地方整備局 沼津河川国道事務所 村松 弘一，山口 博久，船橋 良太\*  
アジア航測株式会社 ○川原 彬人，西村 直記，成毛 志乃，廣谷 志穂

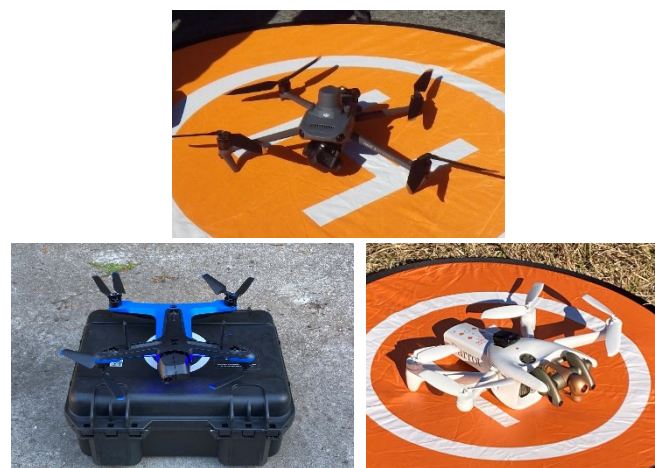
図1 実証試験に使用した機体（上：MAVIC 3 Enterprise，左下：Skydio 2+，右下：ANAFI Ai）

実証試験を行うために使用した機体及び機材を表3および図1に示す。
