六甲山系グリーンベルト整備事業における植栽後 25 年以上経過した整備箇所の植生の現状

国土交通省近畿地方整備局六甲砂防事務所 小林英彦、谷河澤
 国土交通省近畿地方整備局河川部河川環境課 岸本昌之
 兵庫県立大学 服部 保
 株式会社KANSOテクノス ○藤井慎浩、吉岡憲成、岸田洋弥、宇田友紀子、松本泰輝

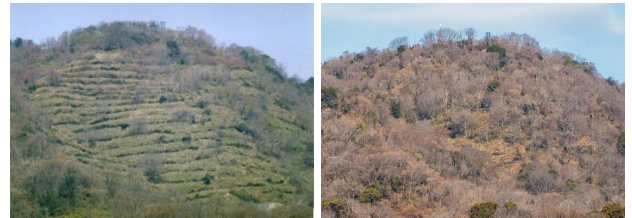
整備後2年目撮影

整備後25年目撮影

写真1 北畑①における景観に対する影響の変化

GB 整備事業は神戸市の市街地に面する斜面で整備を実施することから、整備箇所が市街地から視認できる。2ha以上の面積で整備を実施した場合、樹林化するまで景観に対する影響が継続する。植栽木は、整備後10年目頃から樹林化が進むため、景観に対する影響も緩和していった(写真1)。
