神通川水系や富山湾における流木処理の現状などについて

国土交通省北陸地方整備局神通川水系砂防事務所 石井崇※1, 高橋功司, 真安智大※2  
 (一財) 砂防・地すべり技術センター ○小野寺智久, 宮瀬将之, 高橋健太  
 ※1: 現 国土交通省 水管理・国土保全局  
 ※2: 現 北陸地方整備局 松本砂防事務所

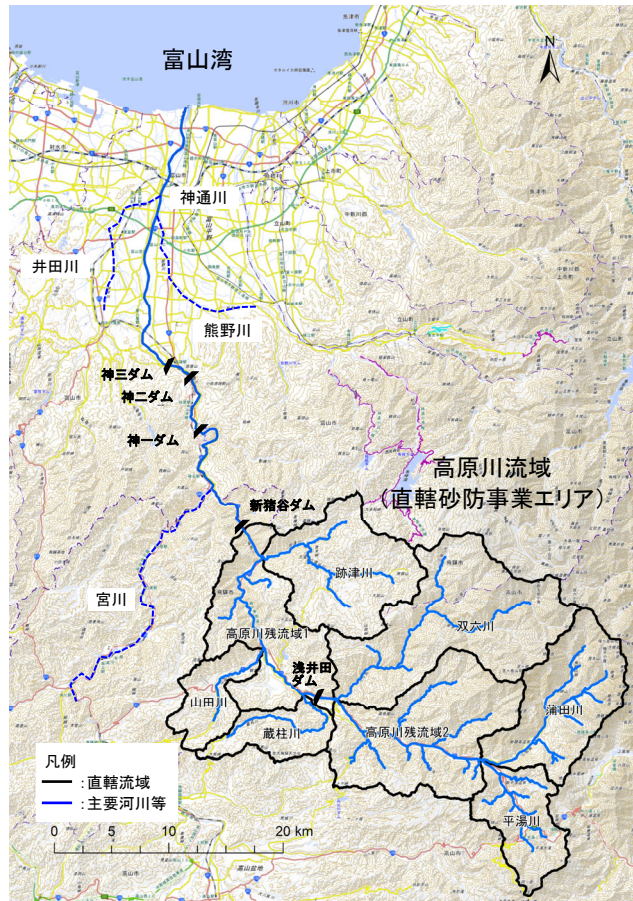
図 1 神通川水系の主要河川と富山湾
