砂防堰堤の堆砂の変化を用いた六甲山系の土砂移動状況の検討

立命館大学総合科学技術研究機構 永田葉子

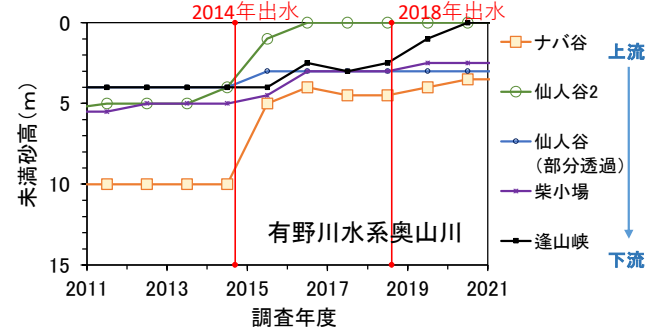
図 4 有野川水系奥山川上流の堰堤堆砂変化

2014 年出水時に崩壊が多く発生し、溪流の複数の堰堤で堆砂が増加した有野川水系奥山川（逢山峡堰堤位置での流域面積 3.9km²）と、2014 年, 2018 年出水時ともに崩壊が多く発生したものの堰堤の堆砂変化が少ない住吉川水系西滝ヶ谷（西滝ヶ谷堰堤位置での流域面積 1.4km²）の堆砂変化を図 4, 図 5 に示す。

奥山川は 2014 年出水時に支流のナバ谷堰堤など複数の堰堤の堆砂が大きく上昇した（ナバ谷堰堤などでは除石が実施された）。その後下流の柴小場, 逢
