## 83 マサ土分布地域における 植生の変遷と土砂災害の変遷についての一事例

砂防学会ワークショップ広島実行委員会幹事

広島大学総合科学部 海堀正博

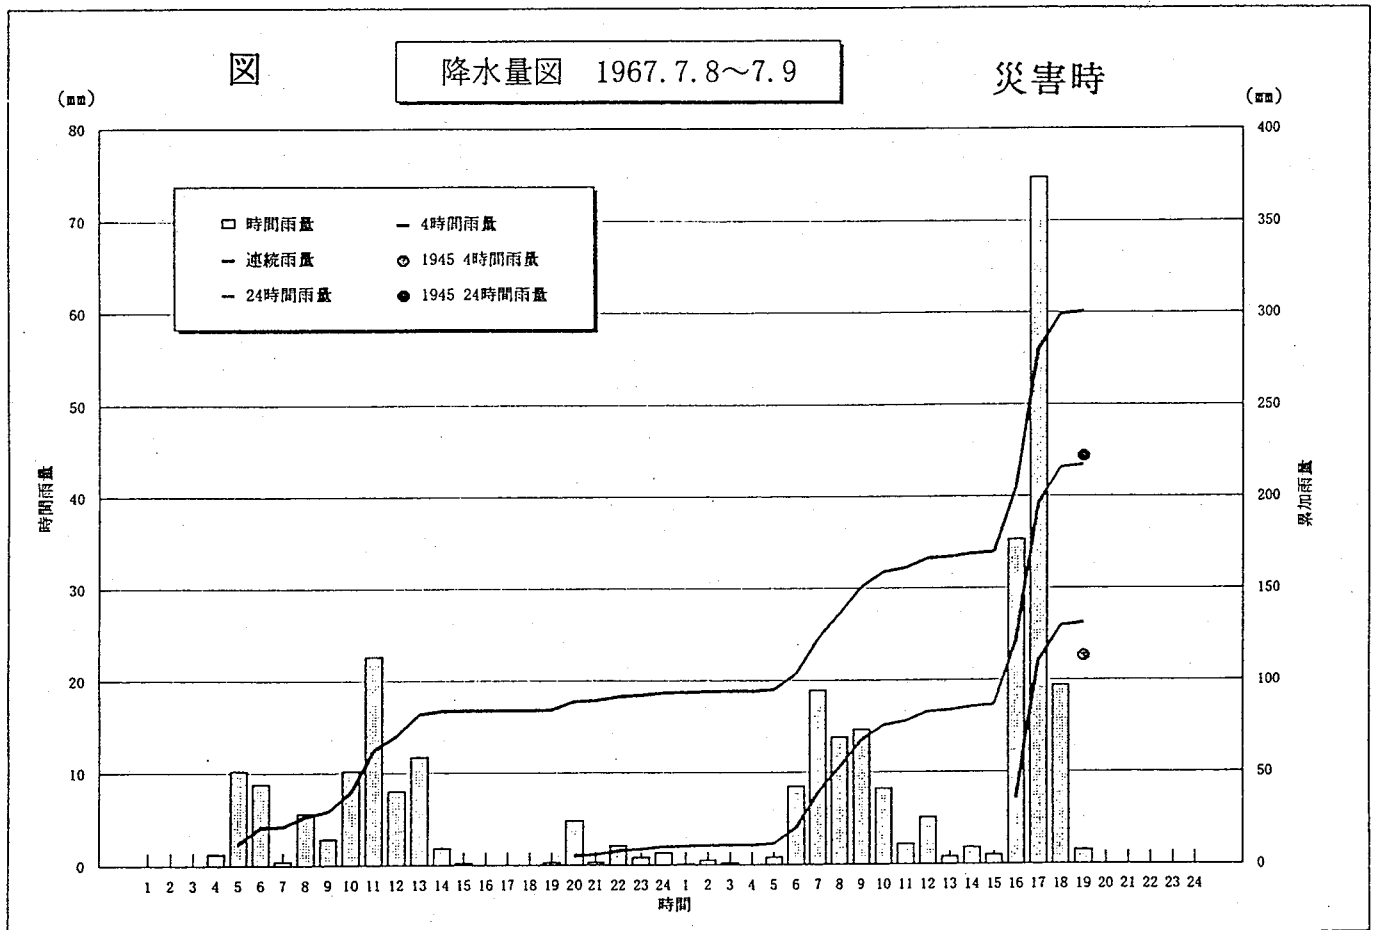
二度の災害とも、誘因としての雨はかなりの数値を記録している。昭和42年7月の災害時の時間雨量、4時間雨量、24時間雨量、連続雨量についてまとめたものを図に示す。また、昭和20年9月の災害時の24時間雨量と4時間雨量もあわせて示した。これによると、42災の降水量は、時間雨量74.7mm、4時間雨量130.9mm、連続雨量418mmという数値を記録している。20災については、時間雨量の記録はないものの、4時間雨量113.3mm、日雨量221.8mmという値である。呉において、昭和16年から平成5年までの間に、時間雨量、4時間雨量、日雨量の3つのうちの2つ以上の項目で、過去の二度の災害時に匹敵するような数値の雨になった年はなかった。この点が、近年災害が発生していない要因のひとつであろう。
