振動計測による岩盤斜面不安定ブロック抽出手法の検討

独立行政法人土木研究所 ○浅井健一 藤澤和範 小山内信智  
 応用地質 (株) 辻 雅規

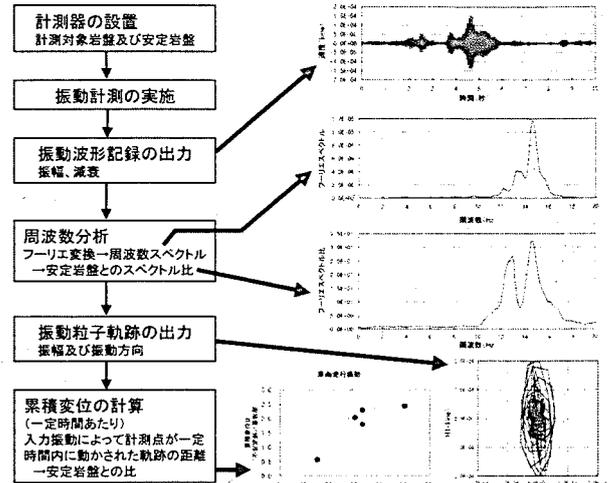
図-1 計測技術の概要

図-1に示すように、対象岩盤に複数の計測点を設けて振動計を取り付け、岩盤ブロックの常時微動及び人工的な振動を与えたときの振動を計測する。このとき、入力振動の大きさが常に同じではないことを考慮し、原則として計測点のうち1つを安定岩盤に設けて比較する必要がある。

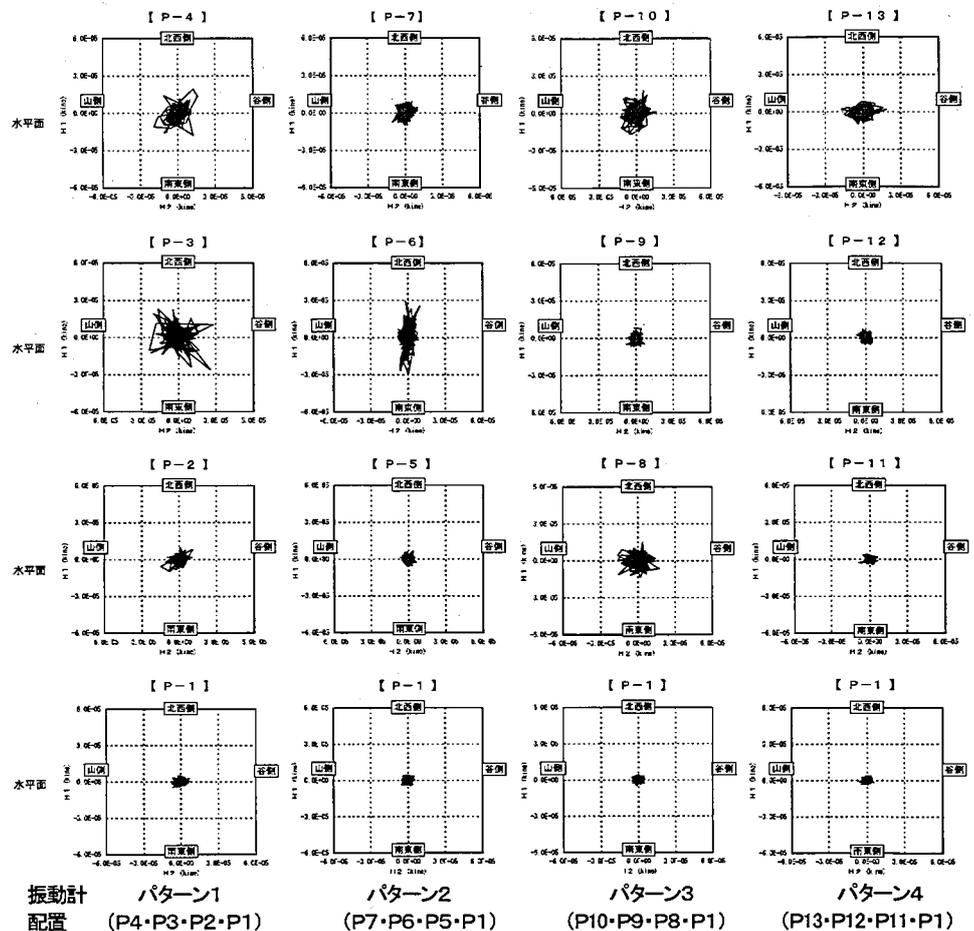
図-3 振動粒子軌跡(2tトラック走行時、水平面、4秒間)

計測結果の代表例として、車両走行（2tトラック）によって人工的に振動が与えられたときの水平面内での振動粒子軌跡を図-3に、安定岩盤（P1）に対する累積変位比の分布を図-4に示す。

計測結果から岩盤ブロックの不安定性を判断すると、P5、P9及びP11は安定岩盤P1と同様の振動を示し比較的安定していると判断される。一方で、P3、P4、P6、P8、P10、P13は振幅や累積変位比が大きく、亀裂の分離が進んだ不安定ブロックと判断される。P7は上記P3、P4、P6、P8、P10、P13よりは振幅や累積変位比が若干小さく、不安定度はやや小さいと判断される。P2はP5、P9、P11に次いで累積変位比が小さいが振幅が若干大きい。また、P12は振幅についてはP5、P9、P11と同様に小さいが累積変位比が若干大きい。そのため、これら2点の安定度はP5、P9及びP11のグループとP7との間と判断される。

また、特徴的なこととして、斜面中部にあるP3、P6及びP8の振幅や累積変位比は、これらより上部の計測点の振幅より大きい。これは上部と一体となって振動しているのではなく、上部とは別の分離したブロックとして振動しているためであると判断される。実際に、P3及びP6を設けた岩盤ブロックの周囲の亀裂を側面から見ると、写真-3に示すように正面から見た場合と同様に開口し、完全に基盤から分離したブロックであることから、上記の判断は妥当であり、これらは対策上特に注意を要するブロックと判断される。P8は側面から見ることはできないが、正面から見た亀裂の開口度から同様の状態と判断される。
