## 地震後の土砂災害に対する警戒避難について (平成 28 年熊本地震時の対応を踏まえて)

一般財団法人砂防フロンティア整備推進機構 ○千葉幹・酒谷幸彦・蒲原潤一\*・山口悠  
(\*現国土交通省水管理・国土保全局砂防部保全課土砂災害対策室)

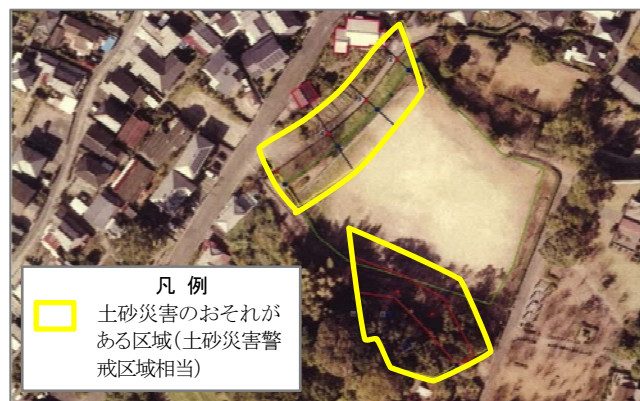
図 1 土砂災害のおそれがある応急仮設住宅建設候補地の例（熊本県提供資料に加筆）

松尾（2017）は、今回の熊本地震で応急仮設住宅建設候補地となった箇所の多くは、住居の建設が行われることが想定されていない箇所であったことから、当初、基礎調査等が行われておらず、3 市町村 3 か所において土砂災害警戒区域に該当する箇所に応急仮設住宅が建設されたこと、さらに 16 市町村を対象に 135 か所を調査した結果、土砂災害警戒区域に該当する箇所数が 17 か所に及んだことを指摘している（図 1 参照）。またこの結果を受け、熊本県は、今後の大規模災害に備え、各市町村に応急仮設住宅候補地の災害発生前の選定を依頼、土砂災害警戒区域等の指定基準に該当するか調査を行った。
