## 1900 年前後の欧州砂防技術

株式会社東京建設コンサルタント

## 3. 欧州における砂防堰堤の石積み形状

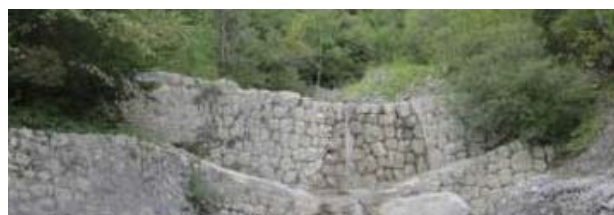
図-2 マニバル溪（フランス）の砂防堰堤（1896 年施工、2014 年著者撮影）

3. で示したように、欧州において 1900 前後に造られた砂防堰堤の石積み様式は布積である。石材間にセメント使用しているかどうかについては、図-2、図-4、図-6、図-8 は空石積であり、他のものは不明である。これらの堰堤は現在も機能を維持している。

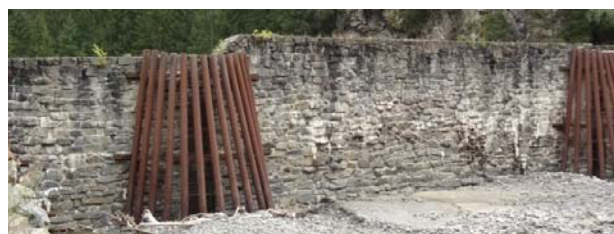
図-3 フィッシー溪（オーストリア）の砂防堰堤（1900 年頃施工、2013 年著者撮影）

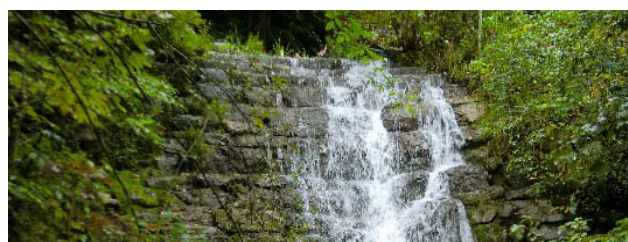
図-4 ファウケン溪（ドイツ）の砂防堰堤（1890 年施工、2014 年著者撮影）

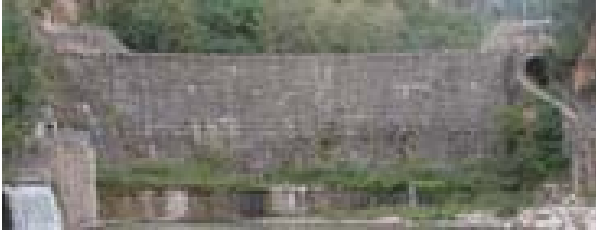
図-5 サンジオルジオ砂防堰堤（イタリア）（1880 年施工、2014 年著者撮影）

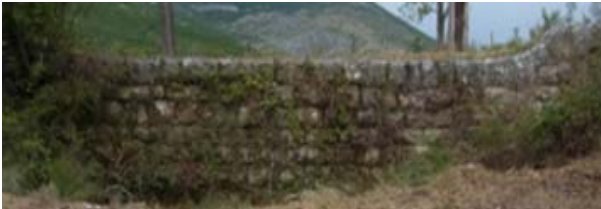
図-6 マーニタス溪（クロアチア）の砂防堰堤（1900 年頃施工、2016 年著者撮影）

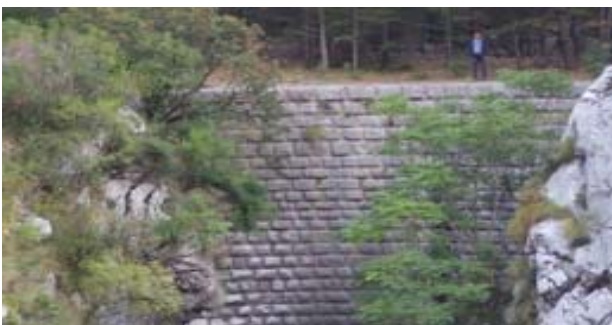
図-7 シュクルダ溪（モンテネグロ）の砂防堰堤（1897 年施工、2016 年著者撮影）

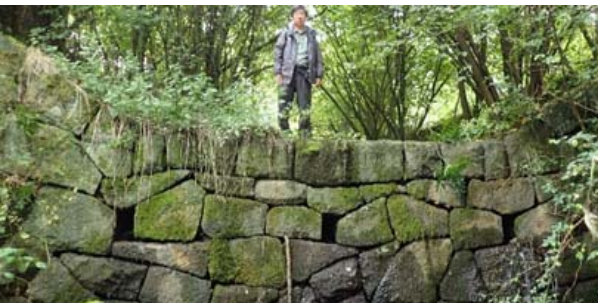
図-8 ラコヴニーク溪（チェコ）の砂防堰堤（1908 年施工、2016 年著者撮影）

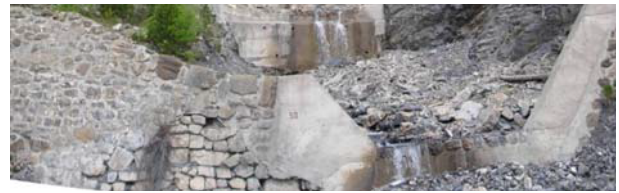
図-9 はフランス南東部のサニエル溪において、1880 年代に施工された砂防堰堤の現在の状況である。堰堤下流面の状況から、この堰堤は破損箇所の補修を少なくとも 2 時期にわたって行われている。最初は布積の空石積み構造として造られ、その後、練石積み構造で補修されており、この時の石積み様式は明確な布積とはなっていない。その後コンクリートでの補修がなされている。

図-9 サニエル溪（フランス）の 1897 年施工の砂防堰堤（2004 年著者撮影）

この二つの事例はそれぞれ、1900 年前後施工の砂防堰堤における欧州と日本の石積み様式の典型的特徴を示すものであり、おおくりに言えば欧州では布積、日本では谷積である。

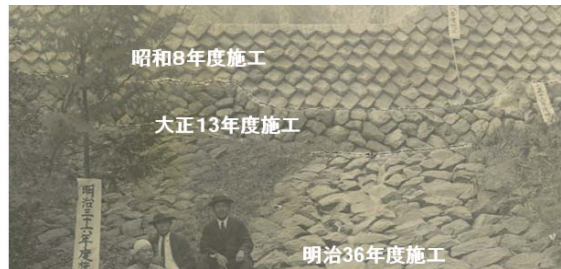
図-10 は兵庫県の逆瀬川における砂防堰堤の写真である。1903（明治 36）年施工で、その後 1924（大正 13 年）と 1933（昭和 8）年の 2 時期にわたり嵩上げされている。最初は下流面が緩勾配であり、そ

の後、急勾配となり谷積（昭和 8 年は亀甲積）の石積み様式である。

図-10 逆瀬川の砂防堰堤（兵庫県砂防課提供）

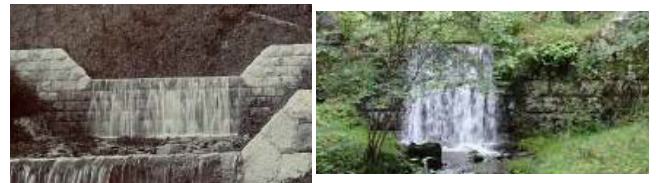
図-11 は東京都水道水源林内のハビロ沢にある堰堤である。1916（大正 5）年に施工されたもので、下流法面は 2 分勾配で布積の様式である。この水源林内には他にも同じ形状の堰堤が少なくとも 4 基現存している。なお、諸戸北郎博士アルバムに昭和 5 年から昭和 7 年に施工された布積み形状の堰堤 11 基の写真がある。

図-11 ハビロ沢（東京都水道水源林）の堰堤（1916 年施工）、（左：堰堤竣工時状況（諸戸北郎博士アルバム写真より） 右：2014 年撮影）
