## (23) 中小河川の流路工における問題点について —天龍川左支新宮川の現況と問題点—

信州大学農学部 ○宮崎 敏孝 堀内 照夫  
大河原中学校 増沢 稔

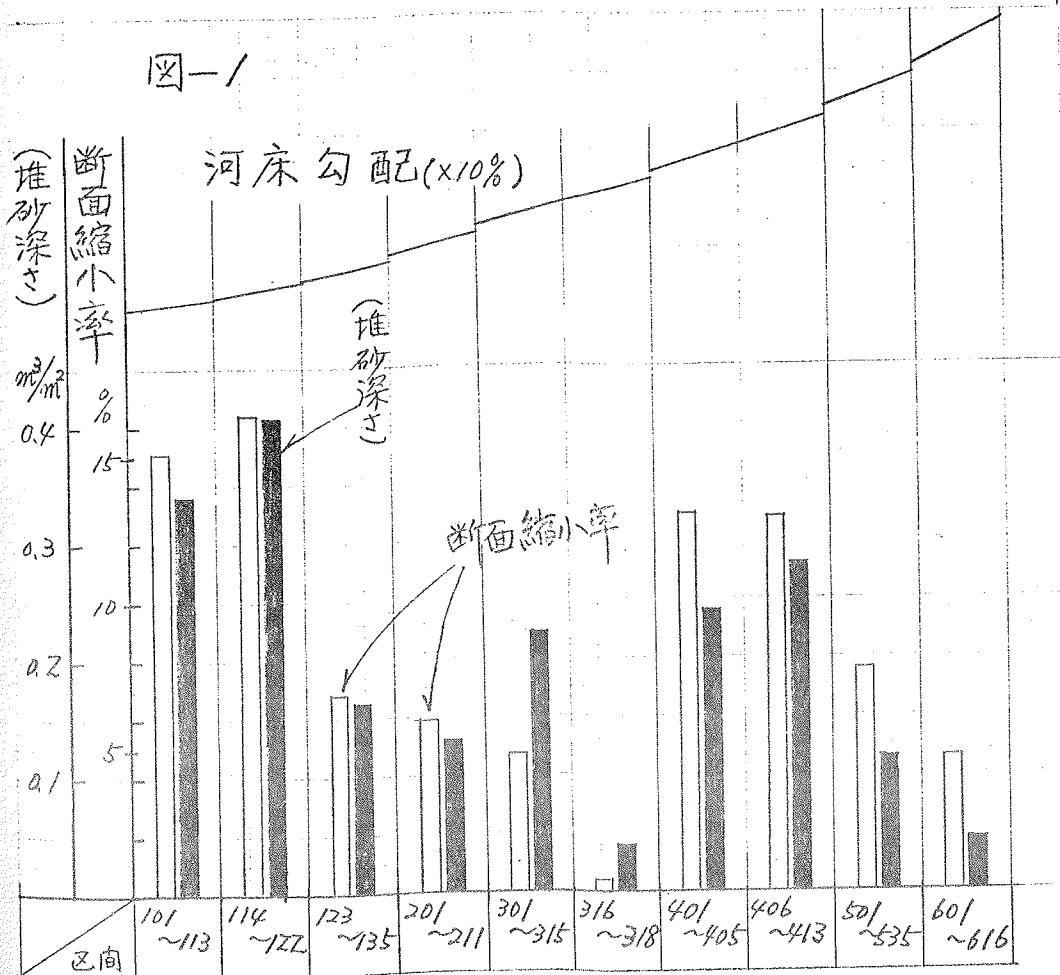
図-1

表-1は計測値、計算値の一部を一欄表にしたものである。また図-1は区間ごとの平均河床勾配および計画高水量に対する堆砂による断面の縮小率の平均値と平均堆砂深とを图示したものである。

図-1に示された“堆砂”の多い区間について現況からその原因を考えると、

101~113、114~122区間は、a) - i)および a) - ii)、401~405、406~413区間は a) - iii) (曲流)があげられる。また、114~122、123~135区間には樹高10m前後のヤナギ、ニセアカシアが数本あり、年輪数から推して竣工後2~3年に侵入し、定着したものであり、流路内の80%以上に群生している2m余のヨシと共に定期的に除去する必要がある。問題点を整理すると、i) 設計基礎諸量に一貫性が欠ける。ii) “36災”のためか断面が大き。iii) 流路内の立木等を毎年撤去する管理体制が必要であろう。
