134 土砂災害後の社会的変化と課題について

～ 新潟県佐渡島東立島地区を一例として ～

| 財団法人 砂防・地すべり技術センター | 瀬尾 克美 |

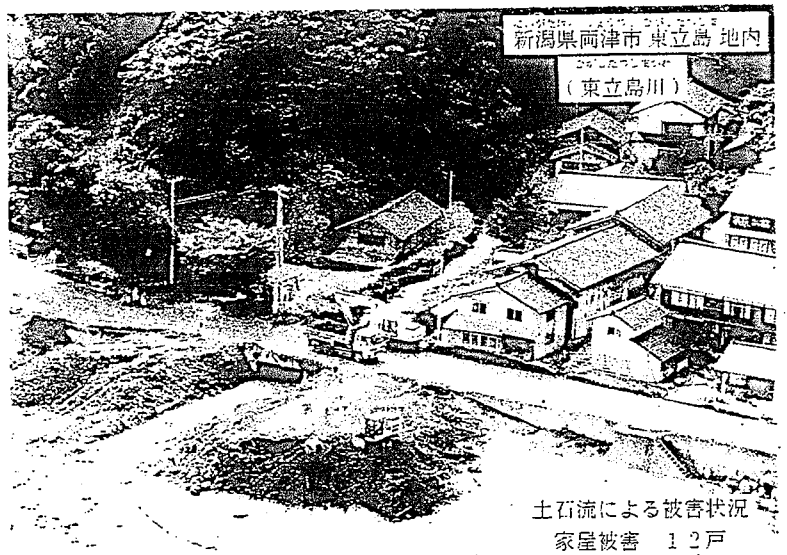
図1 東立島川の土砂流出状況

東立島地区においては、東立島川からの土石流や崩壊が輻輳して発生し、全壊2戸、一部損壊6戸などの被害を生じたが、区長を中心とした自主的な警戒避難対応が功を奏して人的被害を免れた。
