近年の土砂災害による犠牲者の特徴

静岡大学防災総合センター 牛山素行・静岡大学教育学部 高柳夕芳

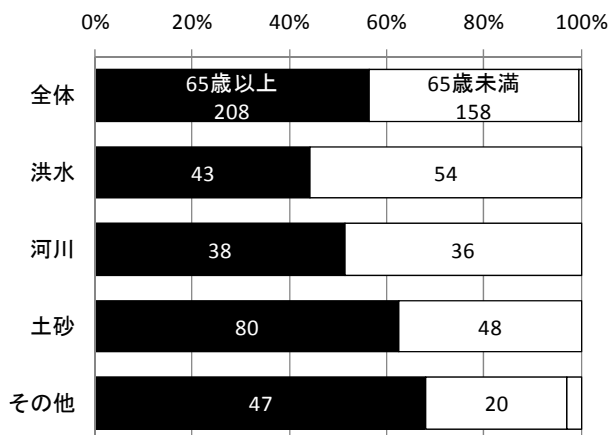
図 1 年代別犠牲者数

3.2 年代別の傾向 65歳以上を高齢者と見なすと、高齢者 208名(全犠牲者の 56.5%)、65歳未満 158名(同 42.9%)だった。2005年国勢調査では65歳以上は全人口の 20.1%なので、犠牲者中の高齢者比率は極めて高い。「土砂」では高齢者比率が 62.5%とやや高く、「洪水」では 44.3%とやや低い。ただし、寝たきりであったなど、歩行困難だった可能性が高い犠牲者は全体の 3.5%で、88.3%はそのような可能性が低い犠牲者だった。「土砂」でも同 3.9%、84.4%である。つまり、高齢者の犠牲者は多いが、身体的に避難が困難だったために遭難したと思われる犠牲者はごく少数である。

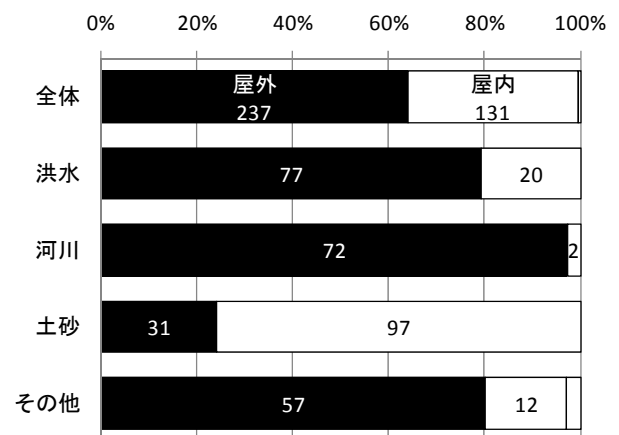
図 2 遭難場所別犠牲者数

3.3 遭難場所別の傾向 屋外 237名(64.4%)、屋内 131名(35.6%)となっている。特に「土砂」では 75.8%(97名)が屋内に集中し、他の外力との違いが際立っている。「土砂」で「屋内」の 97名の遭難場所は、知人宅 6名、避難先 2名、勤務先 1名で、他の 88名が自宅(老人ホーム等の常住先を含む)である。すなわち、「土砂」犠牲者の多くは、避難行動をとらず自宅にいて遭難している。「土砂」犠牲者の軽減には、自宅からの早期避難が効果的と考えられる。一方、「洪水」の場合は、避難せずに自宅で遭難したケースは少数であり、早期避難による大幅な犠牲者軽減は期待できず、車や徒歩で外出中の人に対する情報伝達がより重要になる。

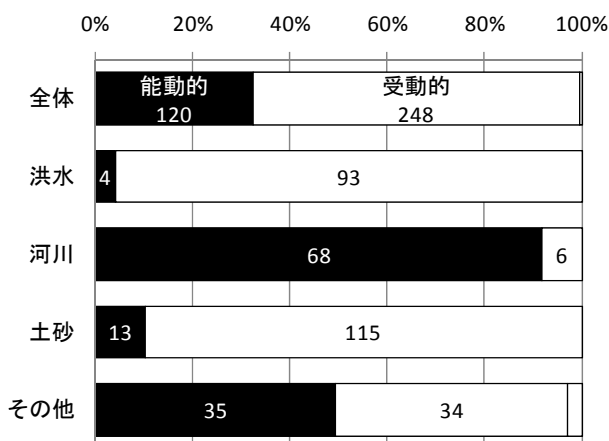
図 3 能動的犠牲者数

全体では 120 名(32.6%)が能動的犠牲者と分類された。「土砂」では 10.2%と比較的少ないが，無視できるほどではない。「河川」はほぼ全員(91.9%)，「その他」は半数(50.7%)が能動的犠牲者だった。

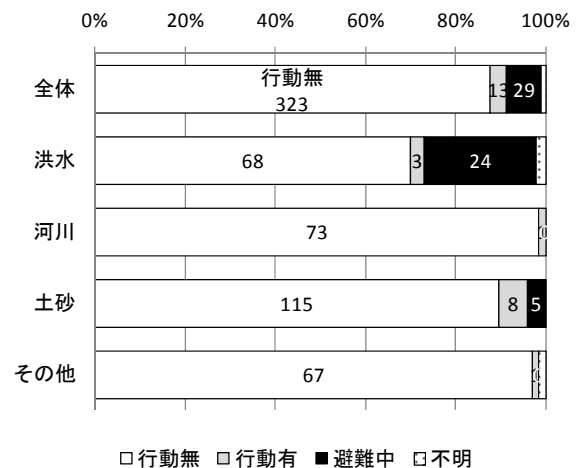
図 4 避難行動の有無

3. 5 避難行動の有無 避難行動を取ったにもかかわらず遭難した形態として，(a)避難の目的で移動中に土石流・洪水などに見舞われた，(b)避難先が土石流・洪水などに見舞われた，(c)いったん避難場所へ移動したがそこを離れて遭難した，の 3 パターンが考えられる。ここでは(a)「避難中」，(b)(c)「行動有」とする。全体では 42 名(11.4%)が何らかの避難行動を行っていた。(a)や(b)は，積極的な避難行動をとったにもかかわらず遭難したケースであり，豪雨災害においては避難が最善の行動とは限らないことが示唆されている。「避難中」「行動有」は「洪水」で最も多く 27.8%に上り，「土砂」も 10.2%と無視できない比率である。
