砂防における無人化施工技術の発展にむけて 事態調査・アンケート結果に基づく一考察

国土交通省 九州地方整備局雲仙復興事務所 萬徳昌昭^{※1}、宮元 洋^{※2}、堀之内義博^{※3}
砂防エンジニアリング株式会社 松井宗廣、○櫻井一也、岡村祐介
一般財団法人 先端建設技術センター 吉田 貴、井澤昌佳、小川正博

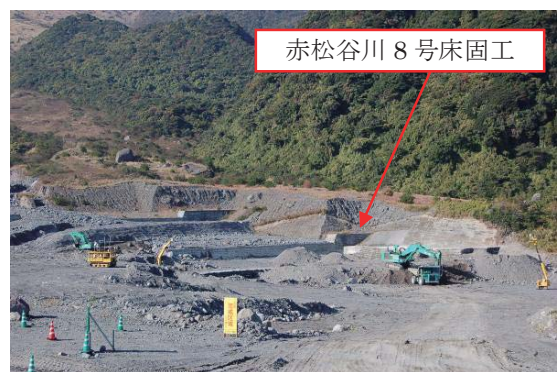
写真-1 赤松谷川8号床固工の施工状況

同区域内における最近の適用事例として、赤松谷川8号床固工工事(平成23年度)の状況を写真-1に示す。

当該工事での無人化施工の適用工種は土工、RCC工、仮設工等である。情報通信技術として無線LANネットワーク操作方式の採用、カメラ配置として固定カメラ6台・移動カメラ車4台の採用等が当該工事の施工条件の特徴として挙げられる。

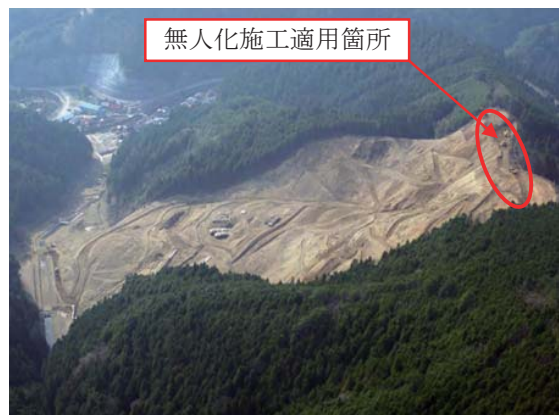
写真-2 北股地区の無人化施工適用箇所²⁾

北股地区での無人化施工の適用箇所を写真-2に示す。

当該工事での無人化施工の適用工種は土工(法面整形工)である。施工条件の特徴として、光ファイバーを使用した無線LANネットワーク操作方式による情報通信技術の採用、カメラ配置として固定カメラ5台の採用等が挙げられる。また、施工者は、雲仙管内での無人化施工実績を有することも特徴である。

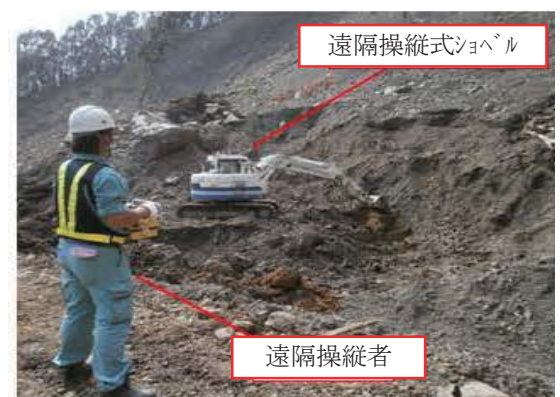
写真-3 無人化施工状況：清水地区³⁾

清水地区での無人化施工の施工状況を写真-3に示す。

当該工事では防護土堤の構築(土工)に無人化施工を適用している。施工条件の特徴は直接目視による機械操作である。また、施工者・機械オペレーターともに、無人化施工の実績を有していないことが特徴である。
