伊豆大島・元町の土砂災害史と「びやく」

一般財団法人砂防フロンティア整備推進機構 井上 公夫

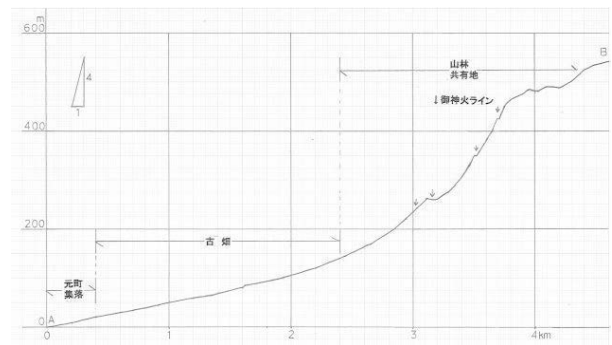
図2 大島・元村の断面図(A-B断面)と1902年の土地利用状況(井上, 2014)

他にこれほど大きな集落は大島には存在しない。元町は、1338?年の噴火によって形成された緩斜面部を利用して形成された。その後、何回もの噴火・地震・豪雨によって、大きな被害を受けながらも、元町の集落は拡大していった。図1は、明治35年(1902年)の土地分類図(辻村・山口, 1936)で、集落の周りの緩斜面部は古畑と呼ばれる耕作地で、斜面上部の急斜面部は、山林・共有地となっている(図2の断面図も参照)。

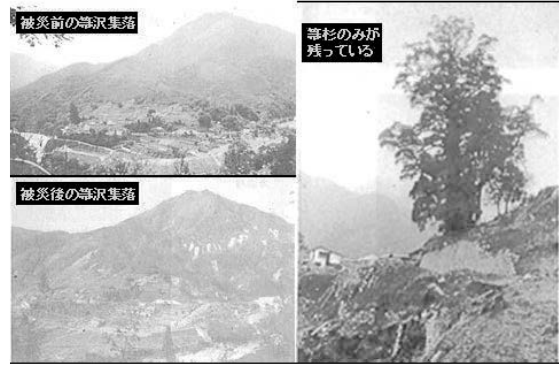
写真1 箒沢山の昭和47年災害前後の写真(三保中学校)
