フランス・サボア県における砂防事業の特徴

株式会社東京建設コンサルタント ○梶 昭仁
筑波大学大学院生命環境科学研究科 西本晴男、中根和彦

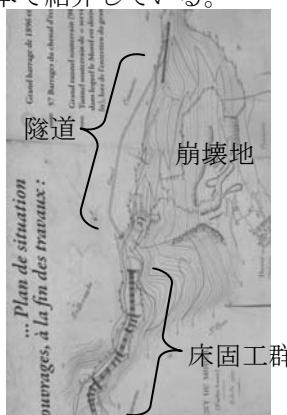
図2 計画平面図

モレール渓はイゼール川の左支渓で、Bellecombe(直訳:美しい渓谷)集落を流れる流域面積約34km²、標高約2,600mに源を発する流路延長約10kmの渓流である。渓流左岸に、大規模な崩壊地が存在するため、崩壊地脚部の侵食を防止する目的で、崩壊地上流に呑口部を設けた延長約1kmの隧道が1902年～1906年に施工されている。隧道の吐出部は滝の様相を呈しており、吐出部下流には1905年～1912年に施工された床固工群により、渓床の固定、渓床勾配の緩和および流路の整正が図られている。工事中の写真と比較すると、施工後100年以上が経過し、渓流の安定化が図られ、構造物も周辺環境になじんだ景観を呈している(写真1)。現在は渓流の両側が遊歩道となっており、多数の説明版が設置され、環境学習、防災学習の場としての整備がされている。

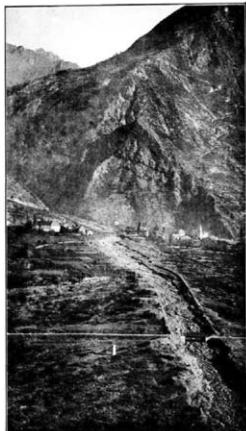
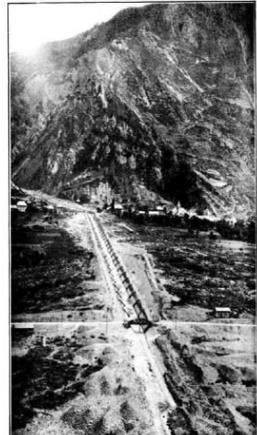
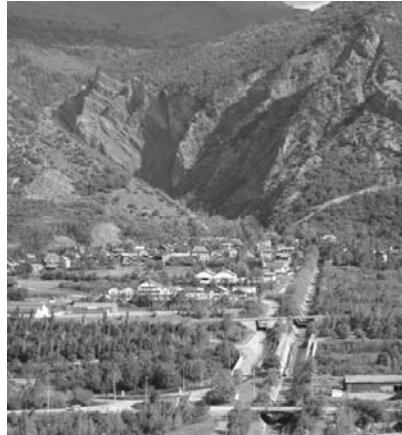
写真2 Saint-Julien 溪
(左:工事前 1898 年⁶⁾, 中央:工事後 1903 年⁶⁾, 右:現在 2014 年)

サン・ジュリアン渓はアルク川の右支渓で、Saint-Julien-Montdenis集落を流れる流域面積約20km²、標高約2,800mに源を発する流路延長約8kmの渓流であり、モレール渓と同様、伊藤博士が、当地における砂防事業を日本で紹介している。1892年の災害を契機に行われた砂防事業は、上流の大規模荒廃地対策としての隧道に加え、谷出口より下流では床固工群と石張り護岸によって直線化されたことが当時の写真よりわかる(写真2)。今回の調査では年代の古い対策工以外に、高さ約5mのコンクリートスリット堰堤(2003年施工)が確認できた。周辺の巨石の大きさに対して、スリット幅が広く思われたが、堰堤上流にはスリット幅と同程度の大きさの巨石が存在していた。また、中流部にある堰堤上には、ワイヤーロープで円柱状のコンクリートブロックを吊り下げたハネルセンサー型式の土石流検知センサーとテレメーターが設置され、土石流の発生が検知、送信されるようになっている(写真3)。

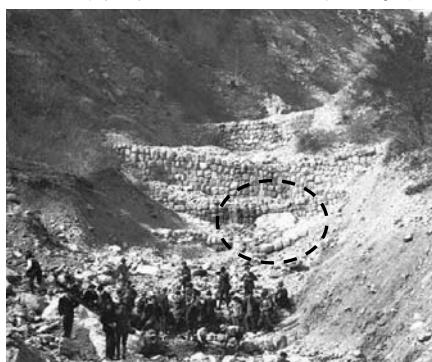
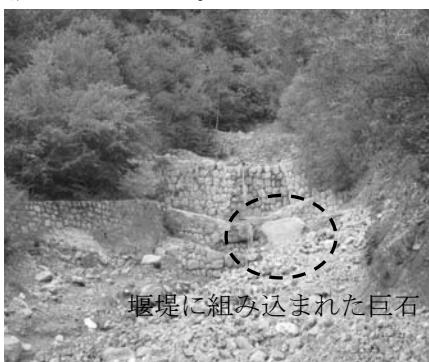
写真4 Manival 溪 (上流の石積み堰堤, 左: 1921 年撮影⁷⁾, 右: 現在 2014 年)

マニバル渓はイゼール川の右支渓で、St. Ismeir 村を流れる流域面積 3.6km²、標高約 1,700m に源を発する流路延長約 3km の渓流である。地質はジュラ紀の石灰岩及び泥岩で、最上流部は崩壊が著しく、崩壊抑制を目的に、オーストリア松による植林が継続して実施されている。この地における砂防事業の歴史は古く、RTM の 150 年史 (1860 年~2010 年)⁷⁾において、その事業経緯がまとめられている。渓流の上流部では 1865 年の大水害を契機に、19 世紀後半に建造された 60 基の石積み堰堤が存在し、以降に建造された堰堤を含めると現在では 100 基以上が存在している。堰堤群は構成する材料や積み方が部分的に異なるものが見られ、修復しながらその機能を果たしていると考えられる。堰堤水通し部と袖部の形状は明確に分かれていません。巨石を組み込んだ構造の堰堤もみられる (写真 4)。

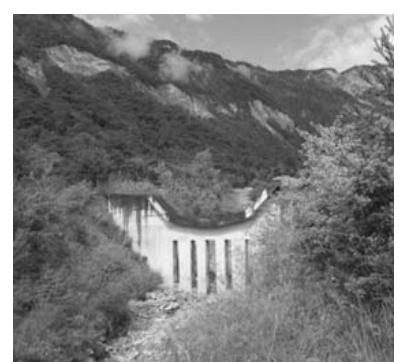
写真5 コンクリート製
透過型堆積工

上流部では古くからの石積み堰堤が存在する一方で、下流部では現代的なコンクリート製の堰堤が見られる。様々な水通し形状 (水通し袖勾配) の堰堤が存在し、画一的でない工夫が見られる。さらに、中流部には透過型堆積工が建造されており、その水通しはオーストリアでも多く見られる下流側に張出しをつけた型式で、屈曲部のある断面形状となっている (写真 5)。また、渓流内にはこの地域で最初の土石流観測所が設置されており、音響センサー やテレビカメラ、超音波流速計による計測が実施されている。さらに、調査用タグを埋め込んだ礫や LiDAR (航空レーザー測量) を用いて河床変動状況が調査されている。
