## 浅間山における現状の砂防施設整備状況を考慮した緊急ハード対策の配置検討手法

(一財)砂防・地すべり技術センター ○篠原雄人、戸木敏仁、高橋健太  
国土交通省 関東地方整備局 利根川水系砂防事務所 大坂剛、宮崎英樹

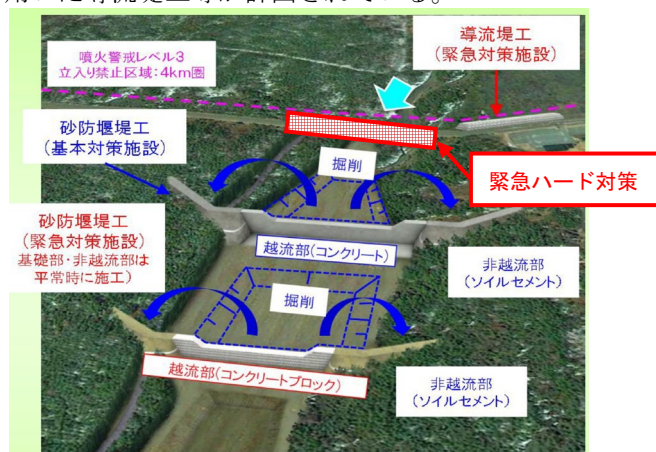
図 1 浅間山における砂防施設の名称とイメージ図<sup>2)</sup>

浅間山において計画されている砂防施設は、基本対策施設、緊急対策施設、緊急ハード対策の3種類に大別される。図1に浅間山における砂防施設の名称とイメージを示す。

基本対策施設は、砂防施設対象溪流に基幹堰堤として平常時から整備する計画施設である。緊急対策施設は、緊急時の負担を軽減するため基礎部や非越流部は平常時から整備を進め、緊急時に越流部のコンクリートブロックを設置することで完成する施設である。浅間山直轄火山砂防事業の整備目標（中規模噴火により発生する土砂災害に対する被害の防止・軽減）については、この基本対策施設及び緊急対策施設で対応する計画としている。

一方で、緊急ハード対策は基本対策施設及び緊急対策施設の整備途中段階で火山噴火の危険性が高まった際に暫定的に整備する計画施設である。緊急ハード対策の整備は、図2で示した段階1及び段階2のタイミングで実施する。緊急ハード対策の工種としては、コンクリートブロックを用いた捕捉工や大型土のう等を用いた導流堤工等が計画されている。
