# 地震で発生する山津波災害について考える

株式会社 防災地理調査 今村隆正

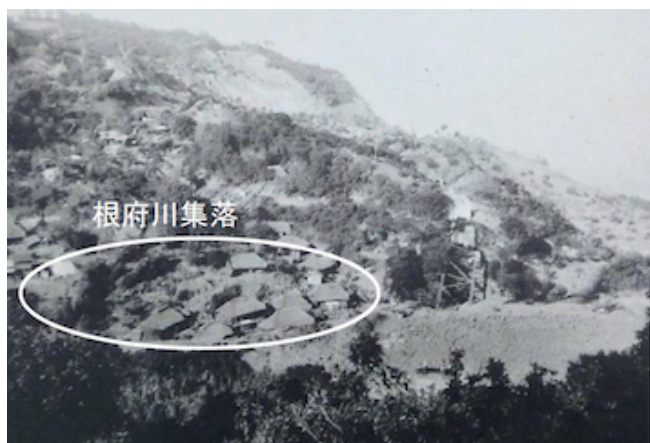
写真1 山津波のため墜落した白糸川橋梁  
（鐵道省、1927へ加筆）

大正関東地震（M7.9）は、大正12年（1923）9月1日午前11時48分に発生した、神奈川県の大範囲で震度VI以上となった地震である。人的被害は、市街地火災によるものが最大であったが、土砂災害による死者も神奈川県域で500人以上であった。現在の小田原市根府川では、白糸川の河口から約4km上流の大洞山が大きく崩れ、山津波となり、約5分後に根府川集落を襲い、約250人が犠牲となった（写真1）。

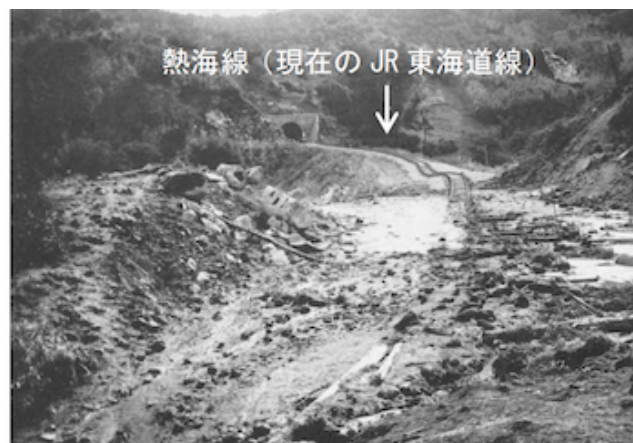
写真2 山津波のため線路埋没せる米神山隧道  
東口坑門（鐵道省、1927へ加筆）

上記の根府川集落に隣接した、現在の小田原市米神においては、水無川の河口から約2km上流で山崩れし、山津波となり、約2.5分後に米神集落を襲い、熱海線（現在のJR東海道線）の築堤より山側の集落をほとんど埋没させ、66人が犠牲になった（写真2）。

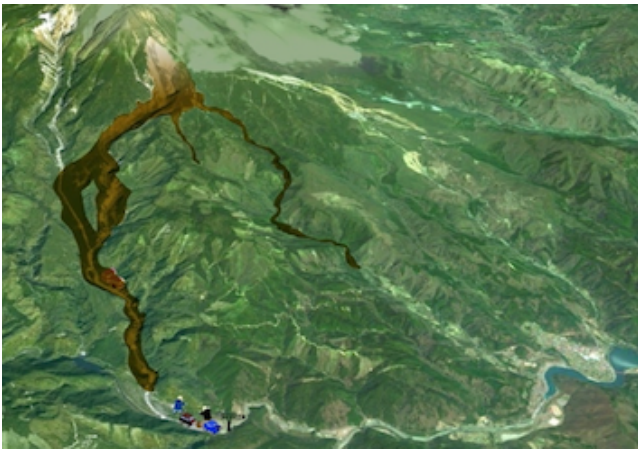
図1 伝上川・濁川・王滝川の山津波と避難状況  
（作成：今村隆正）

長野県西部地震（M6.8）は、昭和59年（1984）9月14日午前8時48分に長野県王滝村を震源として発生した。御岳山南東斜面が大きく崩れ、山津波となり、伝上川・濁川・王滝川を約12km流下した。15人が犠牲になったが、土砂が到達する直前に的確な判断と避難行動に基づいて生還した人が2人いた（図1）。

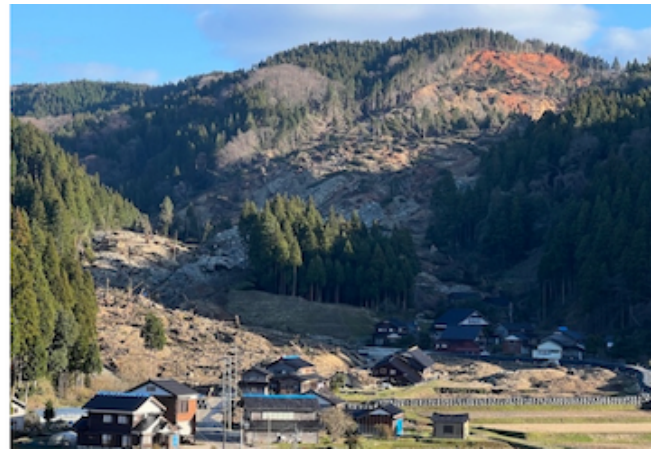
写真3 輪島市市ノ瀬町の山津波  
（2024年、今村隆正撮影）

能登半島地震（M7.6）は、令和6年（2024）1月1日午後4時10分に発生した。震源域では、多数の山崩れ、隆起、津波、火災などによる多くの被害が発生した。石川県輪島市市ノ瀬町では、集落から約1km上流で山崩れし、山津波となり、人的被害や家屋被害を発生させた（写真3）。
