降灰観測の気象依存性が火山砂防対策に与える影響

株式会社 建設技術研究所 ○小尾 亮, 鴨志田毅, 片嶋啓介, 家田泰弘,
内柴良和, 河野 元, 伊藤 巧, 矢作和樹, 山里 平

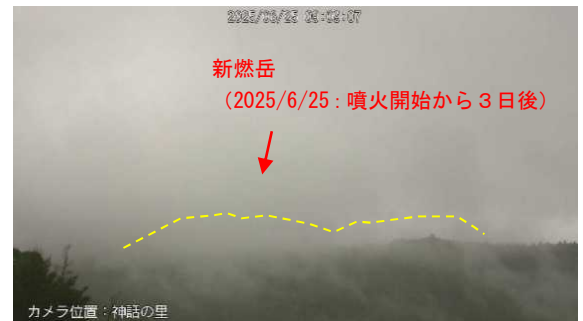
図-1 新燃岳噴火中の鹿児島県監視カメラ画像に加筆

多くの火山はピークを持った山型を成しているため、一般に平地に比べて雲がかかりやすい。地上が晴天であっても山体に雲がかかるケースも多く、早朝に見えていた山が午後にはいつも雲がかかるという例はよく確認される。

山体が雲に覆われると、目視観測が困難となるほか、監視カメラによる確認や、ヘリコプター・UAV による空撮調査も制約を受ける。

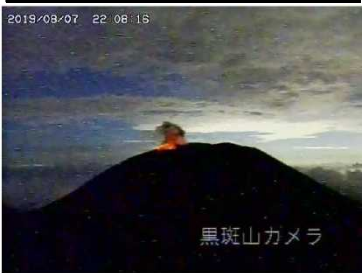
図-2 浅間山監視カメラ画像（2019 気象庁資料より）

単純に考えれば、噴火時に日中である確率は 50% であり、残りの半分は、夜間に発生すると仮定しなければならない (表-2, 図-2)。
