公益社団法人 砂防学会

2014 年広島土砂災害に関する緊急調査報告会

講演概要集

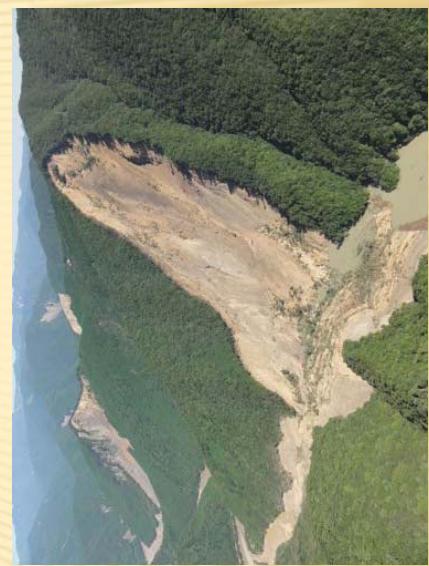
赤谷地区

崩壊の規模は、幅340m、長さ730m、高さ400m、崩壊土砂量6,344,000m³（紀伊山地砂防事務所）である。

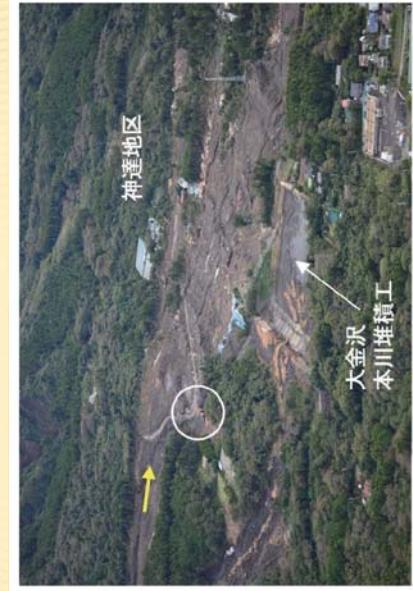
図14 神達地区の被害状況 (○印が閉塞した暗渠)
(撮影:株式会社バスコ/セコム株式会社, 撮影日: 2013年10月16日)

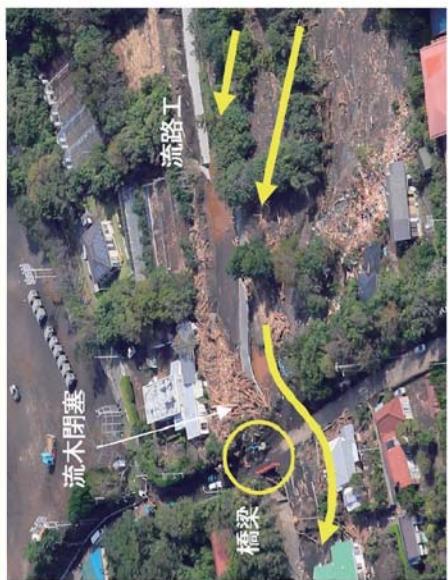
口絵写真-15 つばき小学校南側の橋梁の流木
閉塞状況
(国際航業㈱・㈱バスコ撮影：2013年10月17日)

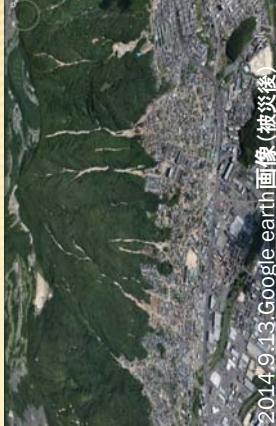
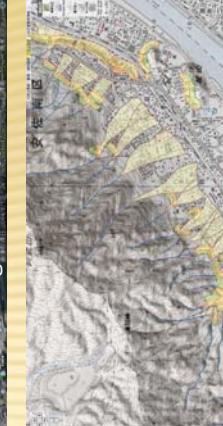
安佐南区阿武山の南東側の被災前後の様子

68人の犠牲者が出了安佐南区。被災前に土砂災害防止法に基づく警戒区域の指定や公表は行われていなかつたが、右図に示すハザードマップは15年前の6.29広島災害後、いつでも誰でも見ることができる形で公表されていた。しかし、この図は十分に認知されておらず、活かされなかつたといえる。

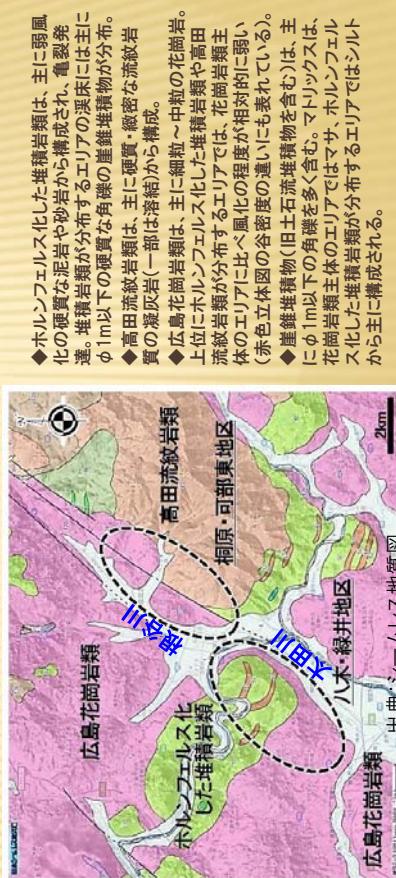
- 被災地周辺には主に広島花崗岩類が広く分布する。
- 一部に高田流紋岩類やホルンフェルス化した堆積岩類が分布。
- 今回発生した土石流の大半は、山麓部へ流下する過程において、渓床及び渓岸に堆積したこれらの堆積物を侵食したと考えられる。

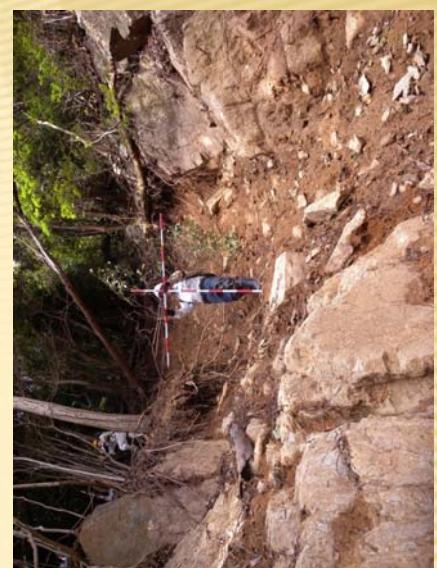
源頭部の崩壊状況（幅7m・長さ25m・深さ1.0m）。

- 源頭部の崩壊発生場所は、「規模は比較的小さい」が「勾配が著しく急勾配」である。

- 崩壊部の崩壊部の地質は、風化の進んだ堆積岩類を基盤岩としその上位を層厚1.0m程度の土砂層が薄く被覆する形態である。

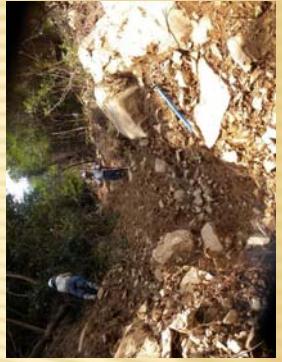
- 崩壊部の直下流
- ・侵食幅は狭く深さも1.0m程度。
- ・多量の礫が表層に含まれている。

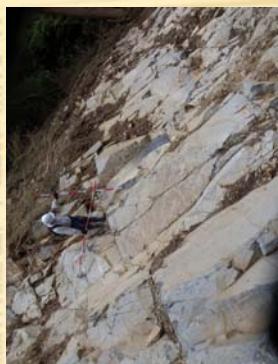
流下域上流部の渓床のホルンフェルス・チャート中に見られる交差する2方向の小断層（N8°W・80°E、N10°E・90°）。

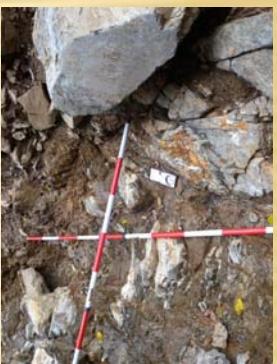
頂上直下山腹斜面に見られる流水による小枝の巻き付き。

- 溪岸の山腹斜面には、豪雨による表面流の痕跡が確認され、溪流への多量の表面水の流入もがかったと判断できる。

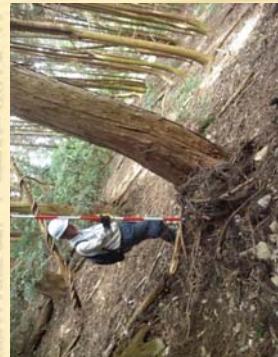
頂上直下山腹斜面に見られる流水による表土層（A層）の流出。

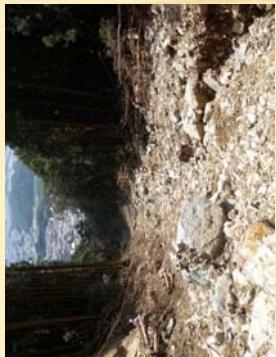
渓床に大量の巨礫

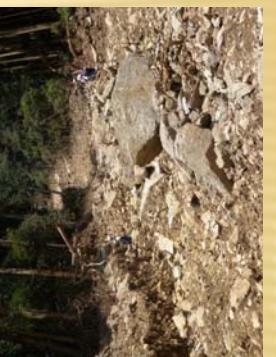
流下域中流部での侵食状況（侵食幅16m 侵食深1.4m）

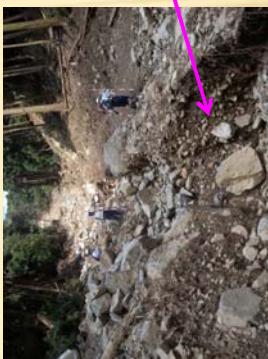
渓床にもとどきの堆積土砂が残っている（ポール位置で4m程度）
その下流は、渓床に基盤岩が露頭

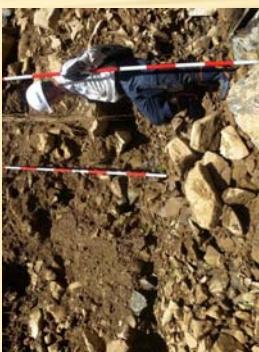
流下域中下流部に見られる湧水状況

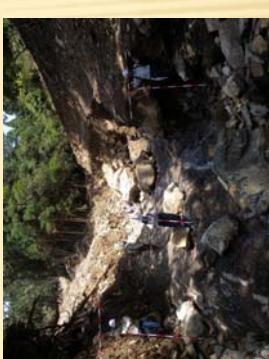
渓床部に見られるホルンフェルス・砂岩の露頭
断層の影響か、せん断を受けて脆い

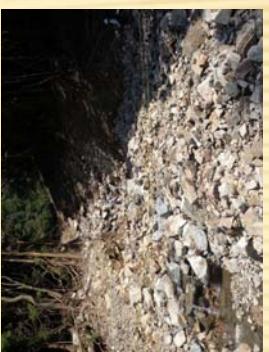
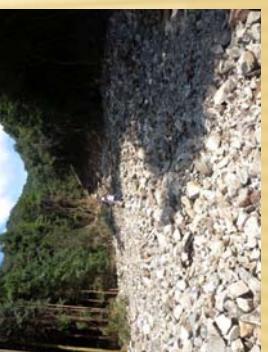
砂防堰堤の堆砂域
上流端付近の渓床
の状況

砂防堰堤の堆砂域
の状況
礫が堆積しており
細粒の土砂は表面
には認められない
花崗岩域との
違いか

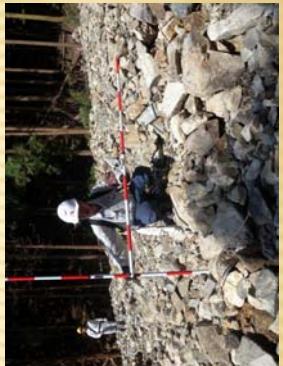
流下域下流部に見られる砂防堰堤（有効高約7m）一部が破壊されているが、施設効果があり、土石流を一部捕捉

捕捉した土石流の堆砂の状況

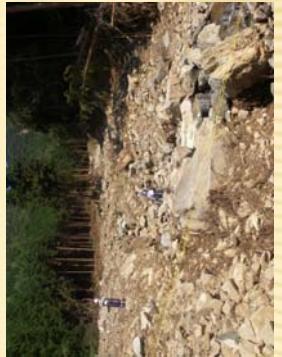
堰堤下流の渓床の状況。旧流路沿いの土石流は、現河床を2m程度侵食している

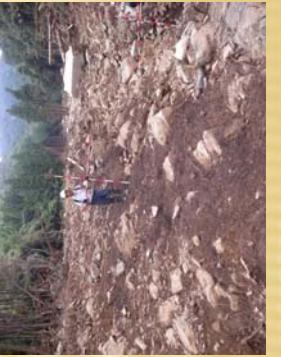
堰堤下流の渓床の状況。旧渓床の植物が残存しており、渓床の侵食・堆積は小さく、表層を流下したもののと推測できる

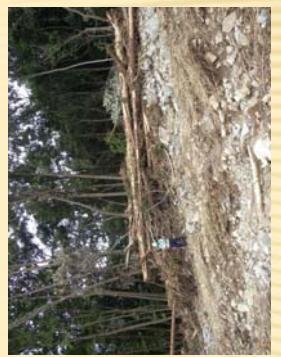
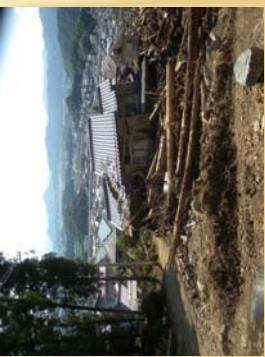
堆積域には、大量の流木と土砂及び巨礫が認められた。

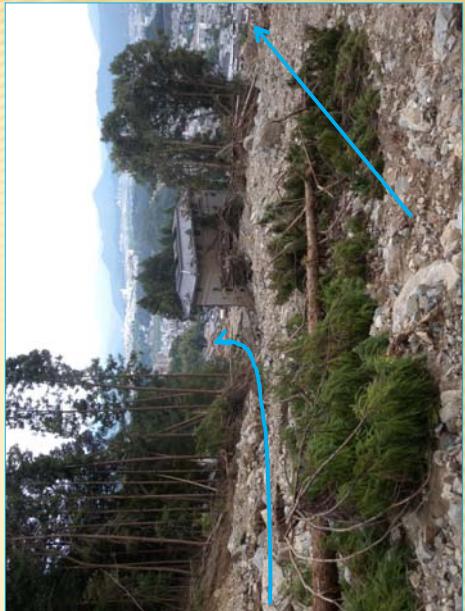
土石流が旧流路方向と直進方向の面に流下。

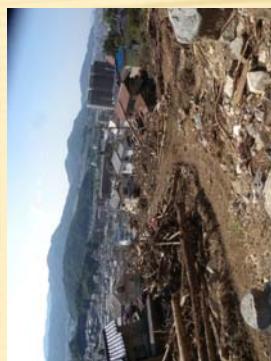
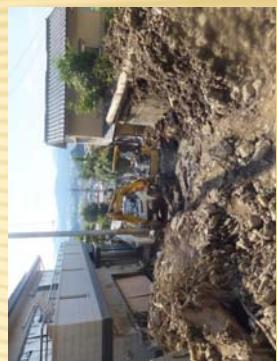
- 直進した土石流の先端部の状況。流木による被害が目立つている。
- 土石流は、旧流路方向に流下したものと直進方向に流下したものがあり、両者において被害が発生している。
- 谷出口から下流側は扇状地が発達し、この扇状地において古くから宅地造成が行われている。
- 谷出口付近の勾配は10°と急であり、土石流は勢いを保持した状態で扇状地内の宅地内に向けて流下し、甚大な被害を及ぼした。
- 八木四丁目では、民家の倒壊等の被害は勾配10°付近で発生しているが、この10°付近の民家等が停止している様子が確認できた。

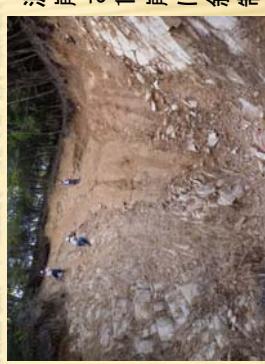
源頭部の真砂土の崩壊（幅12m・長さ20m・深さ1.5m・傾斜34°）。崩壊下部の両側部には、花崗岩中の斜交する節理に規制されてボトルネック状。

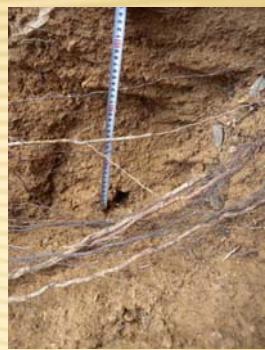
源頭部の真砂土の崩壊面に見られるパイピングホール（径2~3cm）。

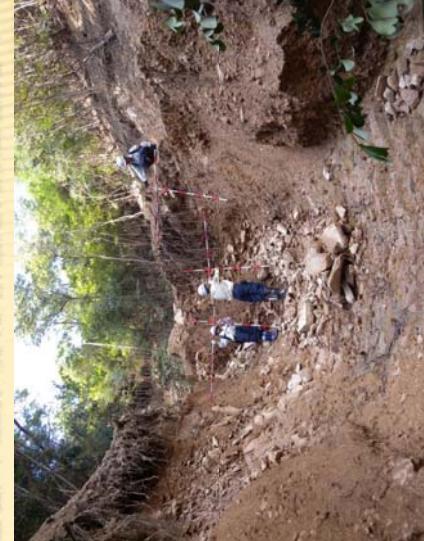
源頭部崩壊直下の侵食状況（やや深い）（幅8m・深さ3m）

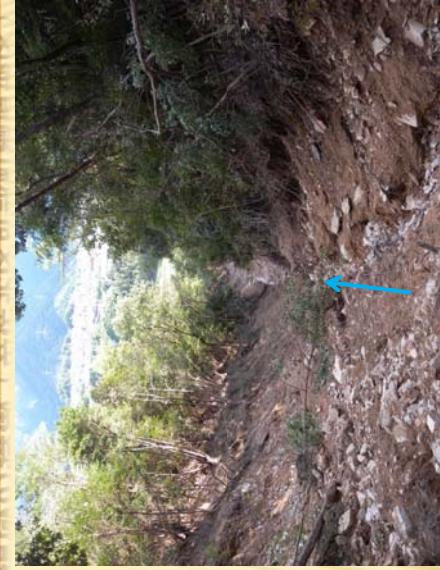
流下域上流部の侵食状況。途中から流水が見られる。

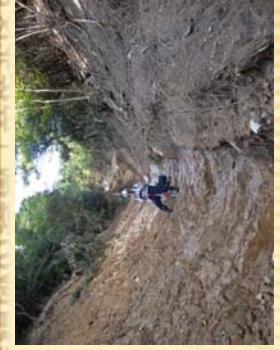
流下域中流部の侵食状況。左岸部に比べ右岸部の方が侵食著しい。侵食床及び右岸は岩盤露出、左岸は土砂が残存。

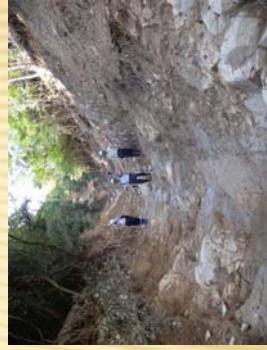
流下域中流部の侵食状況（幅12m・深さ2m）。侵食床部の侵食著しく岩盤が露出している。

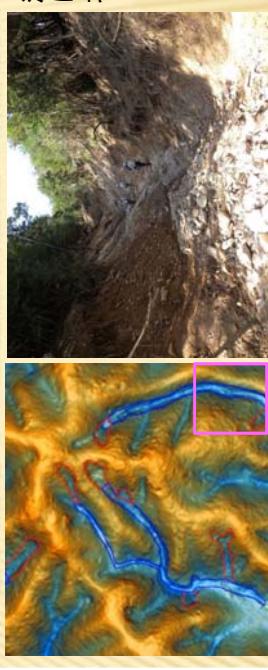
流下域中・下流部
に見られる侵食・
堆積状況。

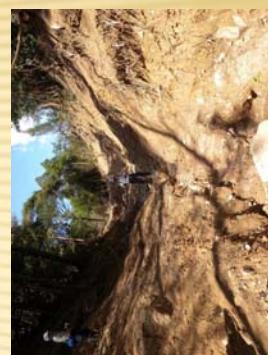
流下域下流部に見
られる侵食状況。
緩やかに曲流して
おり、侵食深さは
2.2mを呈する。

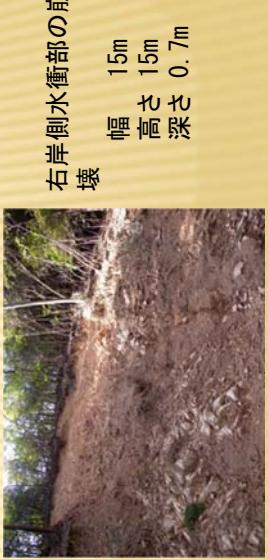
右岸側水衝部の崩
壊
高さ 20m
幅 15m
深さ 0.7m

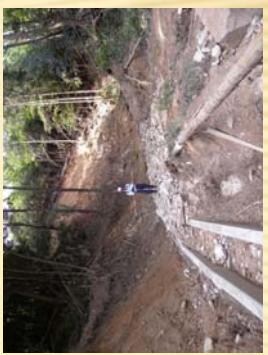
崩壊地直下の堆積
開始点。
これより沢は、根
谷川の合流点まで、
ほぼ直進している。

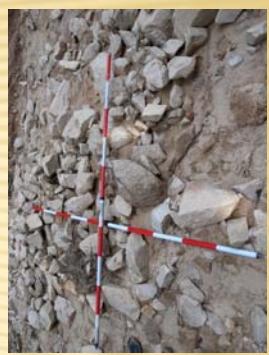
堆積域に見られる
花崗岩主体の角礫
(径5~30cm大)。

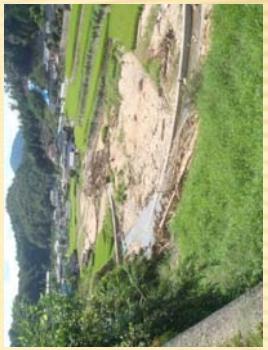
堆積域の先端部。
砂礫と流木が堆積
している
(渓床勾配3°)

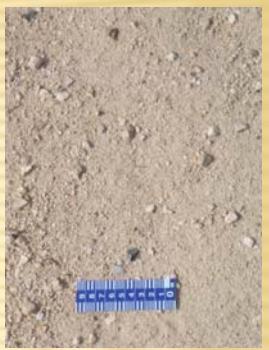
堆積域先端部に見
られる礫混じり砂
径2~10mm。

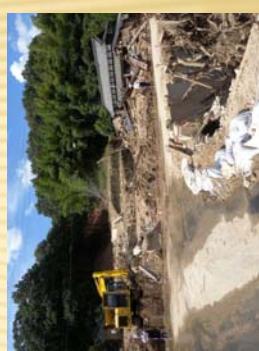
土石流によって、完全に民家が流出

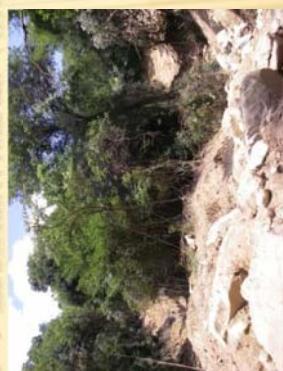
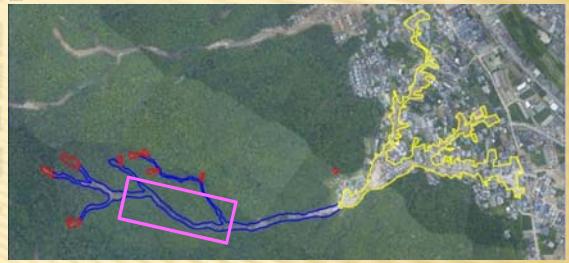
- 支渓合流部の状況
・左支渓には土砂及び
巨礫の堆積。
・右支渓は土砂の堆積
が見られない。

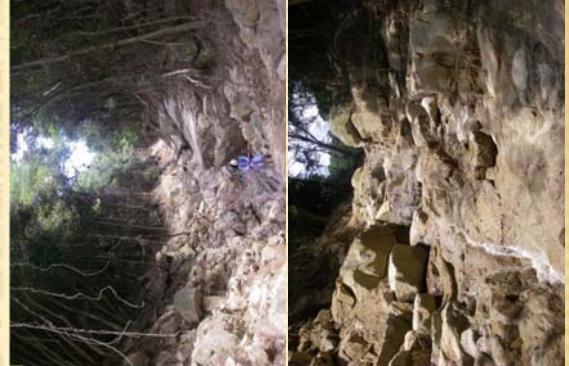
- 渓床で露頭する花崗岩
・風化が進行している。
・流水による侵食が確
認できる。

- 流下区間の露頭
・流下痕跡の深さは
3.0m程度。
・土砂及び礫の堆積は
ほぼ確認できない。
・常時流水あり。

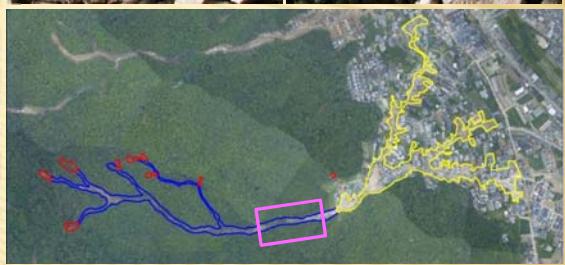
- 谷止工の上流側
・土砂及び巨礫が約
1.0mの厚さで堆積
する。
・流下痕跡の深さは
3m程度。

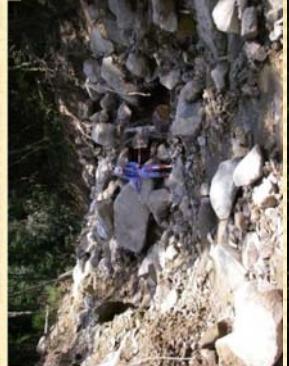
- 扇頂部の直上流部
・1~2mの礫が多数
堆積する。
・溪岸は過去の土石流
堆積物により形成さ
れる。

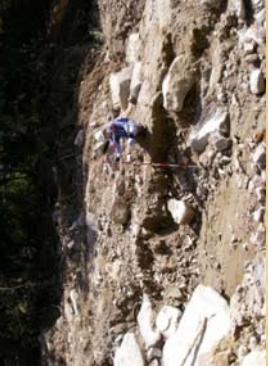
- 扇頂部の直上流部
・今回の土石流堆積物
が後続流により侵食
された痕跡あり。
・侵食深は1.0m程度。

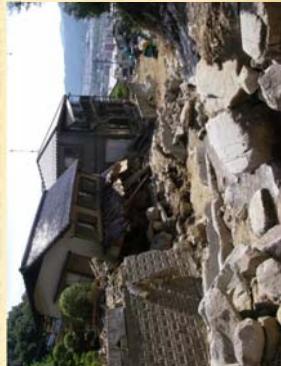
- 谷出口から250m下流（勾配6.8°）
 - 道路が土石流の流下経路となり、損壊著しい。
 - 最大φ4mの巨礫も点在する。

- 谷出口から350m下流（勾配6.4°）
 - 土砂、礫及び流木が堆積する。
 - 比高4m、幅12m

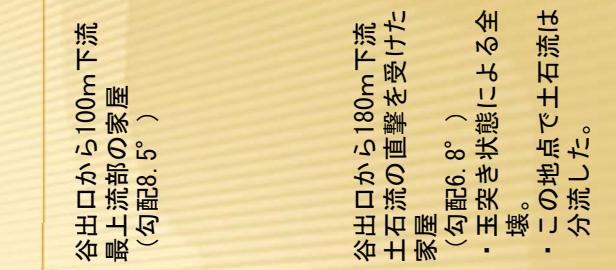
- 谷出口から100m下流 最上流部の家屋（勾配8.5°）
 - 土石流の直撃を受けた家屋
 - 勾配6.8°
 - 玉突き状態による全壊。
 - この地点で土石流は分流した。

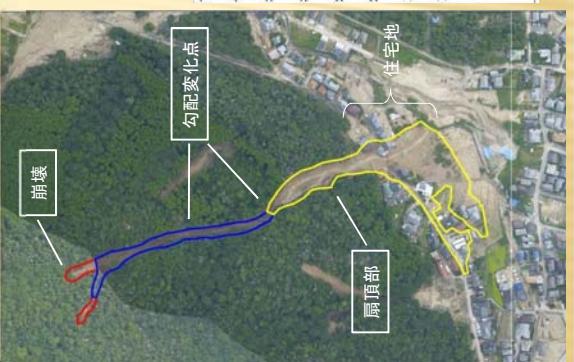
- 流域面積 : 0.04km²
- 延長 : 350m
- 標高差 : 190m
- 地質 : 花崗岩が主体

※土石流危険渓流として把握されていなかった。

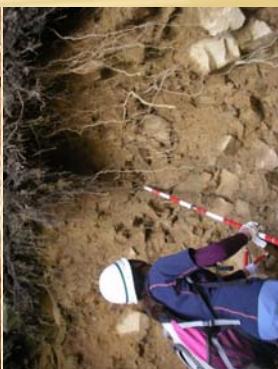
・滑落崖に大小多数の
バイピング孔

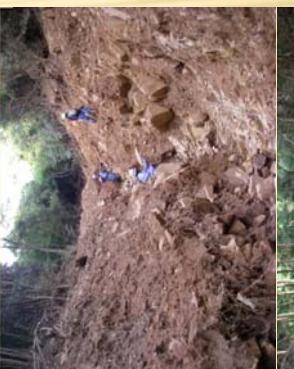
- ・上流域の渓床状況
- ・渓床には花崗岩の岩塊が多數残る。
- ・渓床の漫食により、渓岸の表層崩壊が発生している。

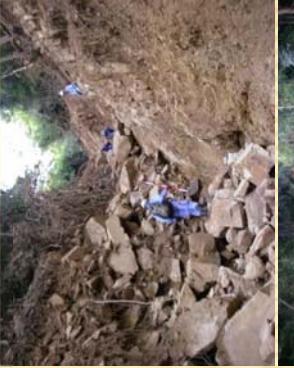
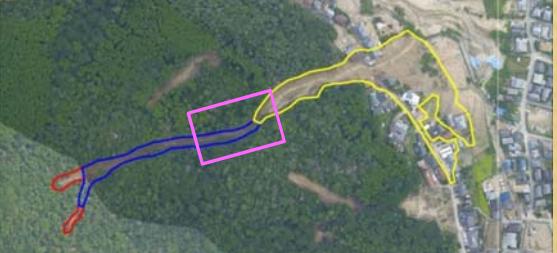
- ・右岸側には過去の土石流堆積物により形成された花崗岩。
- ・左岸側には風化の進んだ花崗岩。

上流域から下流を望む
・渓床から4~5mの高さを維持して流下した。

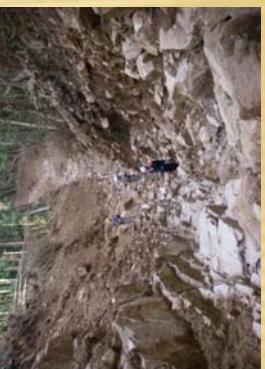
- ・右岸側は過去の土石流堆積物により形成
- ・左岸側は風化の進んだ花崗岩。

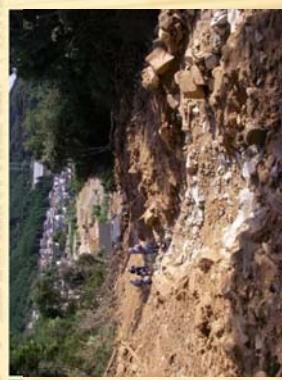
扇頂部の直上流部

- 高さ2m程度の土石
流が確認できる。
マサ土主体の土砂と
 $\phi 0.5\sim 1.0m$ の礫が
多量に堆積する。

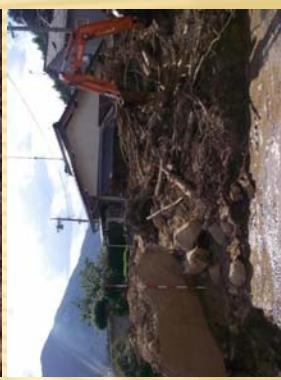
土石流氾濫堆積区間
・ $\phi 2m$ 以上の巨礫や
流木も多量に到達し
ている。

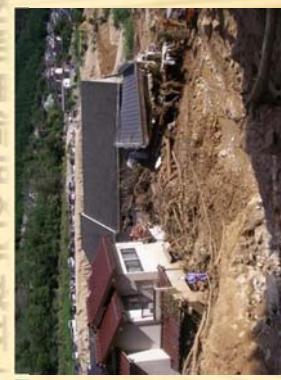
被災家屋

- ・土石流の直撃を受けた下流側の玉屋の家屋に衝突。

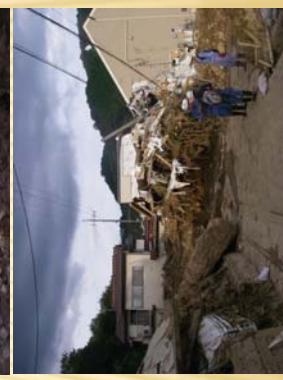
被災家屋付近の状況
・ $\phi 2m$ 程度の巨礫も到達している。

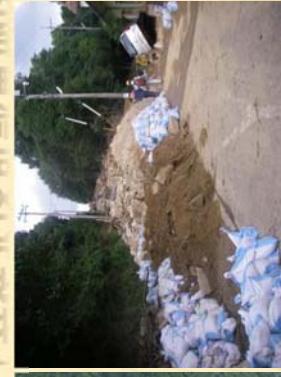
- ・東側の谷で発生した土石流が道路沿いに流下している。
- ・道路上には土砂及び礫が多数堆積する。

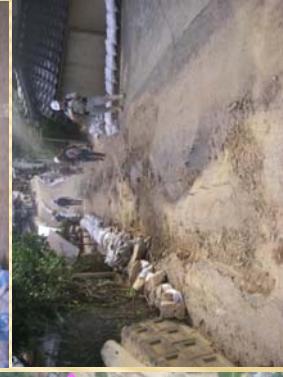
土石流通過後の道路
・舗装面の陥没等、波状変形が確認できる。

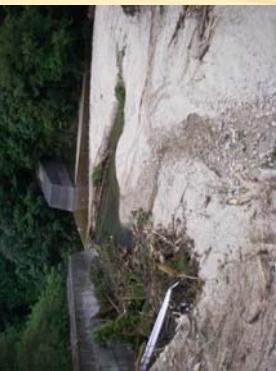
下の谷川 砂防堰堤

- ・今回の土石流により満砂した。
- ・流木も堆積している。
- ・一度堆積した土砂が後続流により侵食を受け、下流へ流出している。
- ・下流へは細粒分の土砂がわずかに流出した痕跡がある程度。
- ・支溪からの土砂の流入も確認できる。

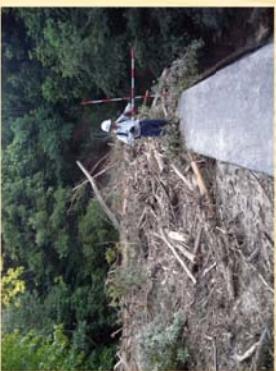
根谷川85 治山堰堤

- ・有効高6.0m程度の治山堰堤に、土砂及び流木が多量に捕捉されていることを確認した。

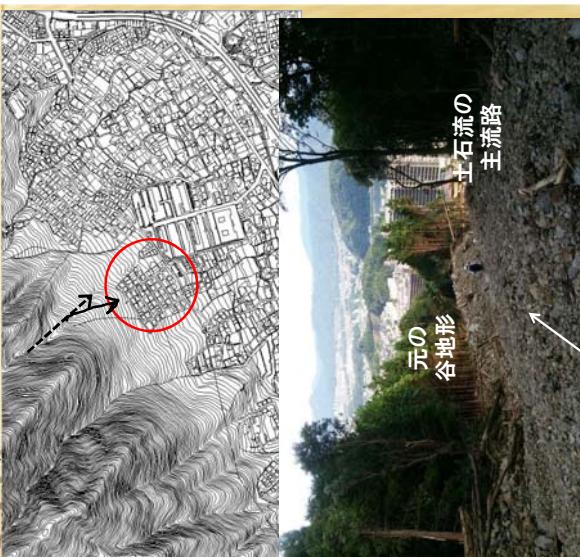
対象地（八木三丁目）

- 区画化された住宅地
- 谷出口からは外れる
- 元地形では左岸
- 側・北側がメイン
- そのように設定
- 堆積が発生したことにより、土石流
- の方向が変化した
- 分岐・流下した土石流
- により人的・家屋被害
- (死者4名、全半壊20戸)が発生
- 本検討では主流路を対象とする

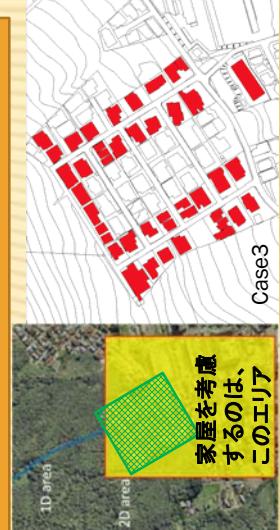
Case4

家屋を考慮するのは、このエリア

- Case1:災害前LPをそのまま利用LPデータは建物等は取り除いたグランジデータを示すが、宅地の盛土は残っている
- Case2:上流側1列の家屋を考慮
- Case3:道路に面した家屋を考慮
- Case4:全ての家屋を考慮
- Case5:上流側1列の家屋を12mで設定壊れない高い建物が谷出口にある場合を想定
